## 改善箇所説明図

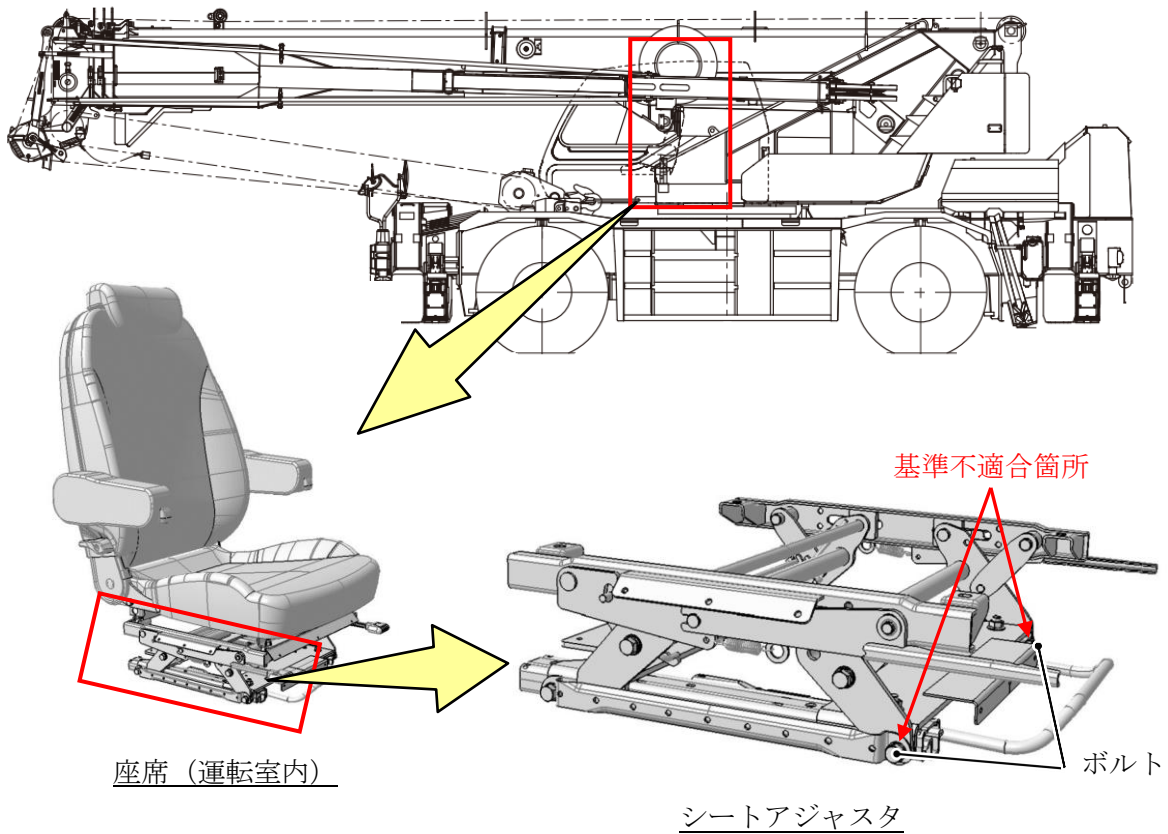
ホイールクレーンの座席において、シートアジャスタの組立作業が不適切なため、ボルトの締付トルクが不足しているものがある。そのため、そのままの状態で使用を続けると、走行振動等によりボルトが外れ、シートにガタつきが発生するおそれがある。

全車両、当該ボルトを点検し、規定トルクで締付けを行う。
