事故事例

オーガ脱落事故

穴掘建柱車

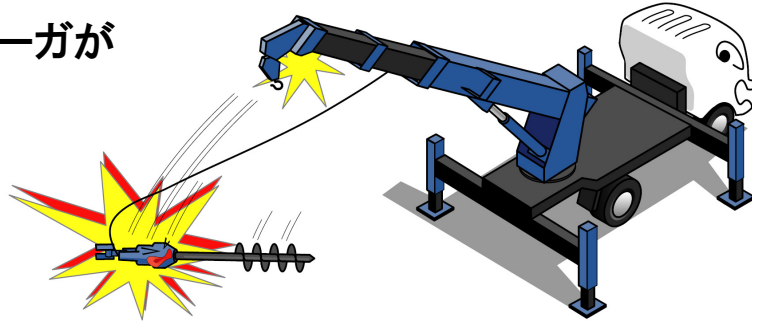
オーガにて穴掘り作業中、オーガが支持部ごと脱落した。

- ・ オーガ支持部が確実にセットされていない状態で作業を行ったため。
- ・ 巻過状態にしていなかったフックがオーガ支持部に当たりストッパが解除されたため。

- ・ オーガのセット・格納を行う場合は、**ブームを全縮小**にて行い、オーガ支持装置の**ストッパ作動状態**を確認してください。

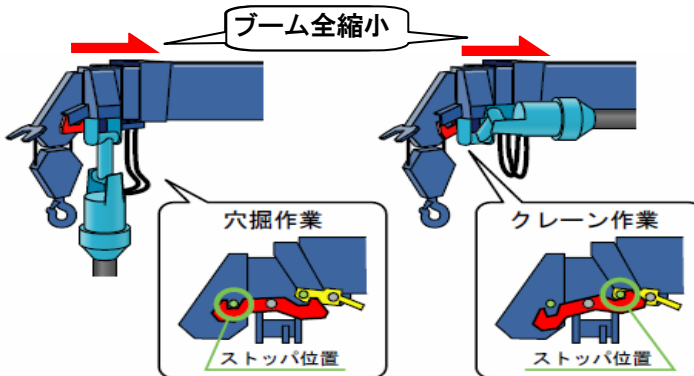
ブームが伸びた状態でオーガのセット・格納を行うとオーガ支持部が脱落したり、オーガ格納装置が破損する恐れがあります。

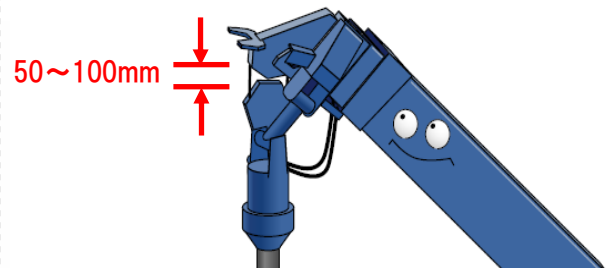
フックを下げて(100mm を超えて)作業を行うと、フックがオーガ支持装置のストッパ部に当たり、支持装置が脱落する恐れがあります。

- ・ オーガ作業前にフックとブーム先端の隙間が**50~100mm**になるまで巻き上げてください。
