事故事例

X型アウトリガ損傷による転倒事故

ラフテレーンクレーン

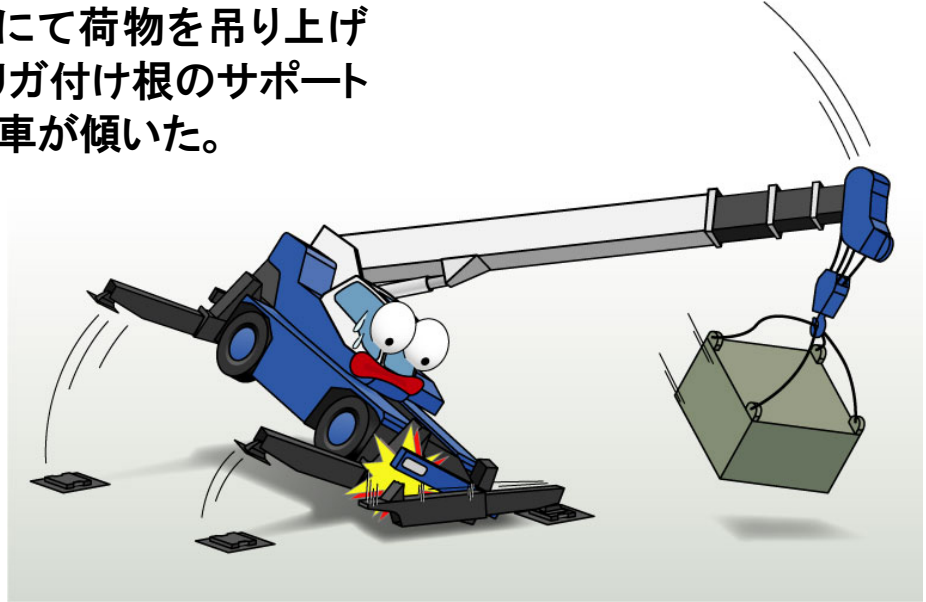
経年使用のクレーンにて荷物を吊り上げたところ、左前アウトリガ付け根のサポートが破断して、クレーン車が傾いた。

高負荷作業の繰り返しにより、左前アウトリガ付け根のサポートに亀裂が発生し、その状態で使用を続けたため破断に至った。

定期点検時に点検する

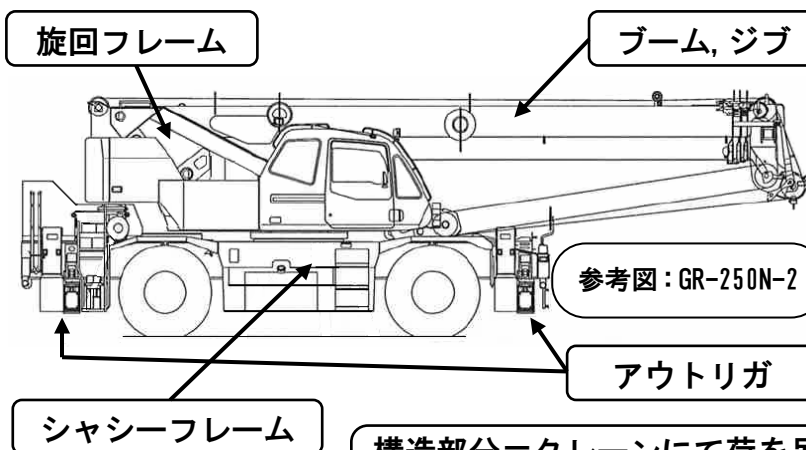
- ・構造部分に亀裂等が発生している状態で使用を続けると、重大な事故を引き起こすおそれがあります。
- ・定期点検(月例・年次)等で構造部分に損傷が無いか確認してください。

構造部分に損傷がある場合は、直ちにタダノ指定サービス工場での点検・修理を受けてください。
