## 事故事例

# 走行中火災が発生

ラフテレーンクレーン

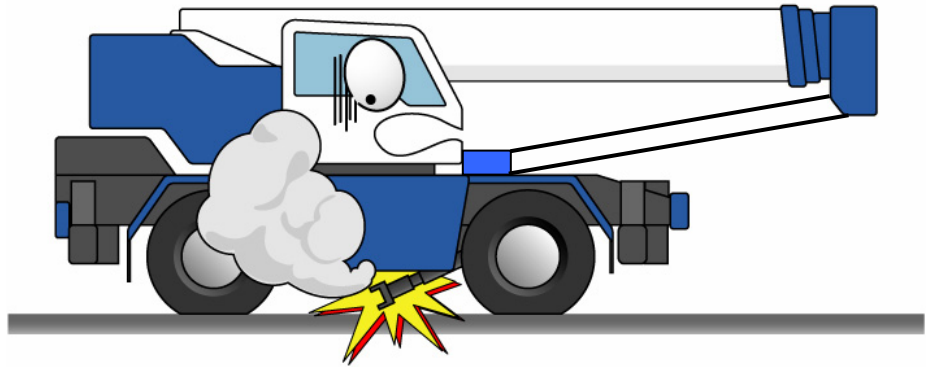
走行中にプロペラシャフトが外れ、周囲の配管、配線を損傷させ火災が発生したと考えられる。

グリス切れによりプロペラシャフトのベアリング部が摩耗して、振れが大きくなり、取付けボルトが折損し外れた。

### プロペラシャフトのメンテナンスと点検を確実に行う

〈メンテナンス及び点検項目〉

- ・グリスの給脂
- ・各部のがたや緩み
- ・プロペラシャフトの振れ
