事故事例

地盤陥没により転倒事故

高所作業車

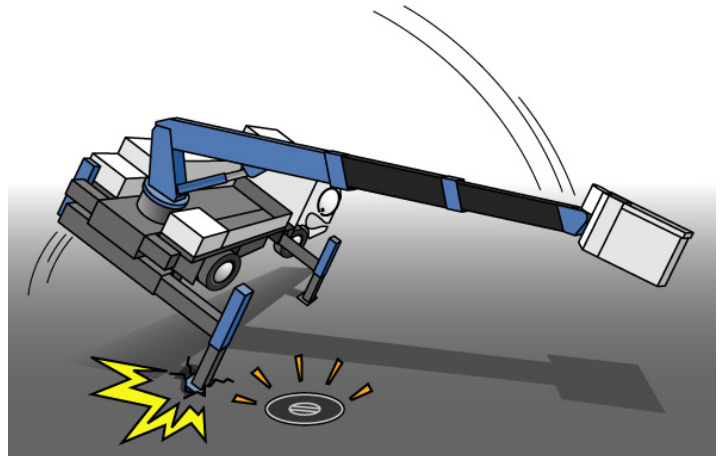
高所作業にて旋回中、地盤が陥没して転倒した。

地盤の強度確認不足。
マンホールの脇に設置しており陥没した場所は空洞であった。

アウトリガを設置する場合は、地盤の状態を確認し、十分な設置強度を確保してから作業を行ってください。

○アウトリガの設置は、敷板を使用してください。

※軟弱地での設置は、敷板・敷材を使用してください。
