事故事例

流体式リターダ・オイル流出事故

ラフテレーンクレーン

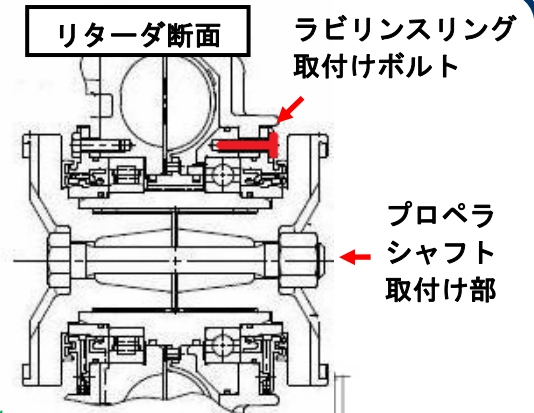
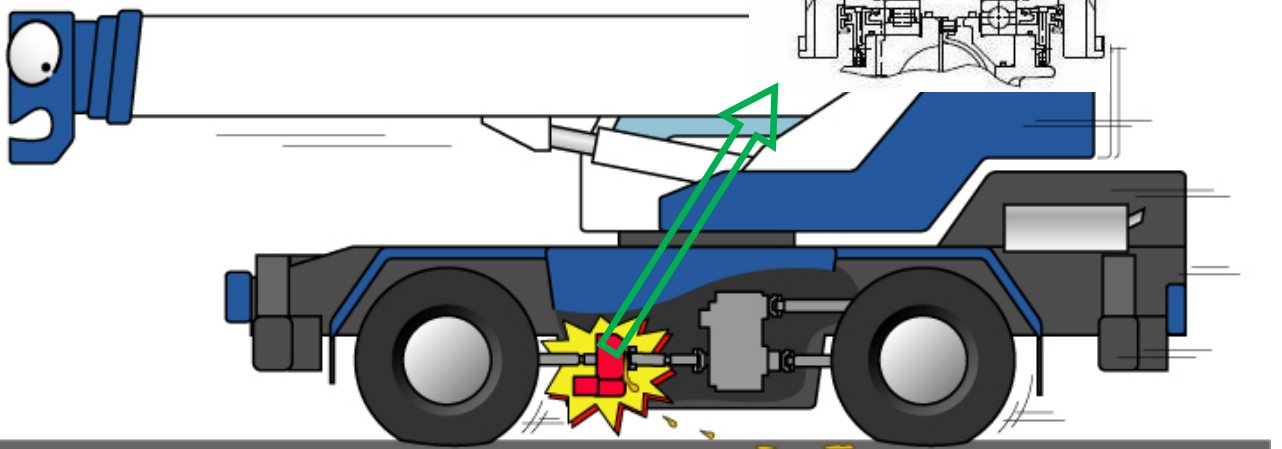
走行中、リターダのラビリンスリング(オイルシールを圧入しているリング)取付けボルトが折れ、リターダ・オイルが漏れ出した。

プロペラシャフトの振れが大きくなった状態で継続して使用したため、ラビリンスリング取付けボルトの負担が増大して折損に至った。

プロペラシャフトのメンテナンスと点検を確実に行う

- ・グリスの給脂
- ・各部のがたや緩み
- ・プロペラシャフトの振れ

併せて、リターダ・トランスミッションの取付状態も点検してください。

異常がある場合は、指定サービス工場で点検・整備を受けてください。
