事故事例

経年使用のクレーン車による配線焼損事故

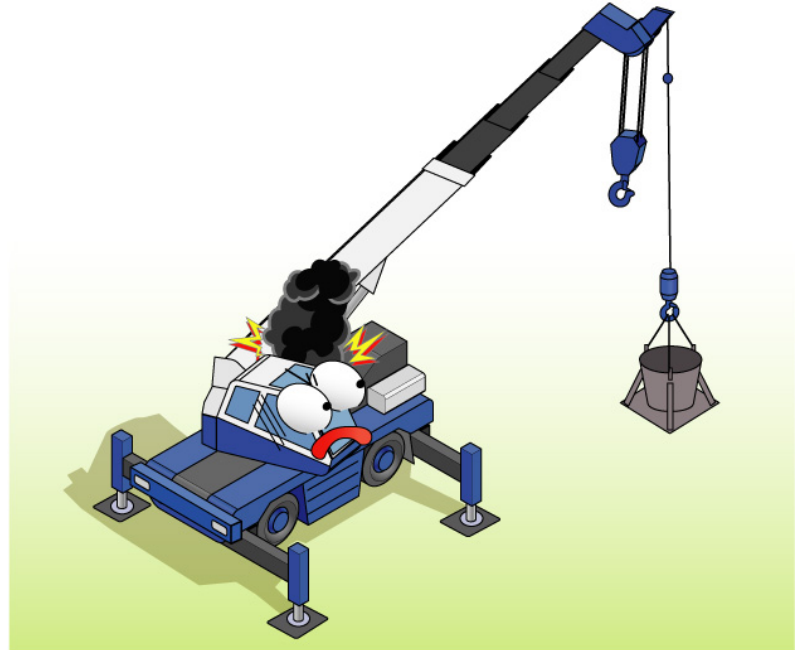
クレーン作業中、車体中央部付近より煙が出てきた。

- ・上部電源用の配線がクランプ部でショートしていた。
- ・関係するヒューズが切れていた。
- ・ショート箇所より下流の配線がグリスや埃で汚れて燃えていた。

振動や経年劣化により配線が損傷し、ショートした際に、堆積したグリスや埃に引火したものと考えられる。

電気配線の定期点検を実施する

- ・電気配線の点検は3ヶ月毎の法定点検です。3ヶ月毎に必ず点検を実施してください。
- ・配線にグリスや埃等が堆積している場合は、清掃(除去)してください。
- ・接続部(コネクタ)の緩みや、クランプ固定部、接触部(ボディ等)に損傷が無いことを確認してください。

異常を発見した場合は、直ちにタダノ指定サービス工場で点検・修理を受けてください。
