改善箇所説明図

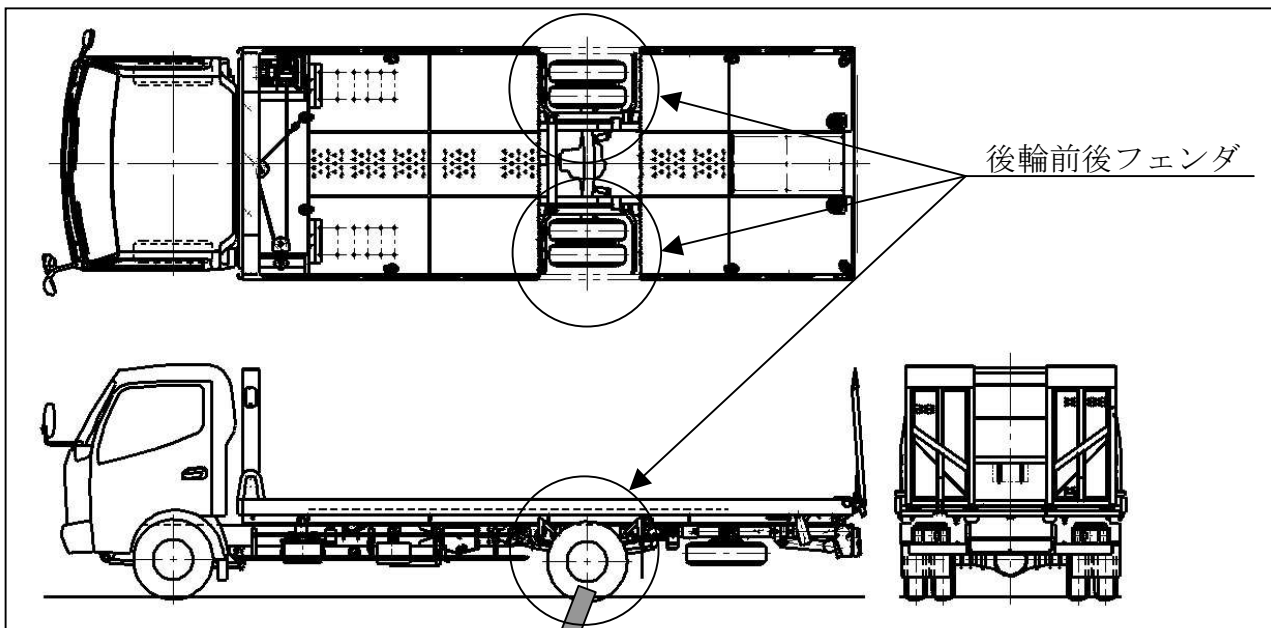
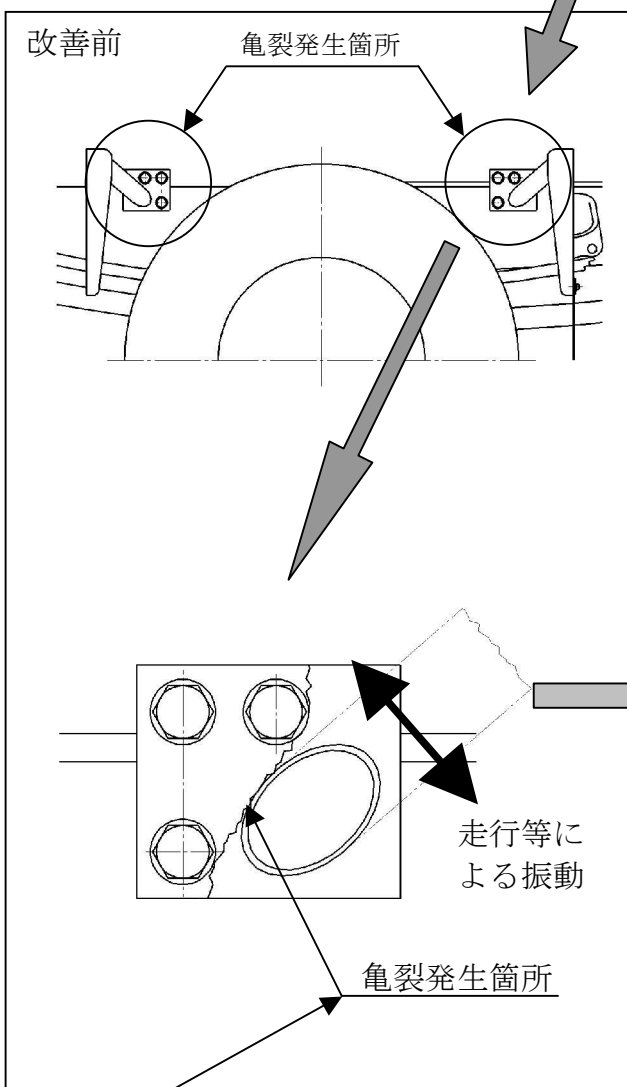
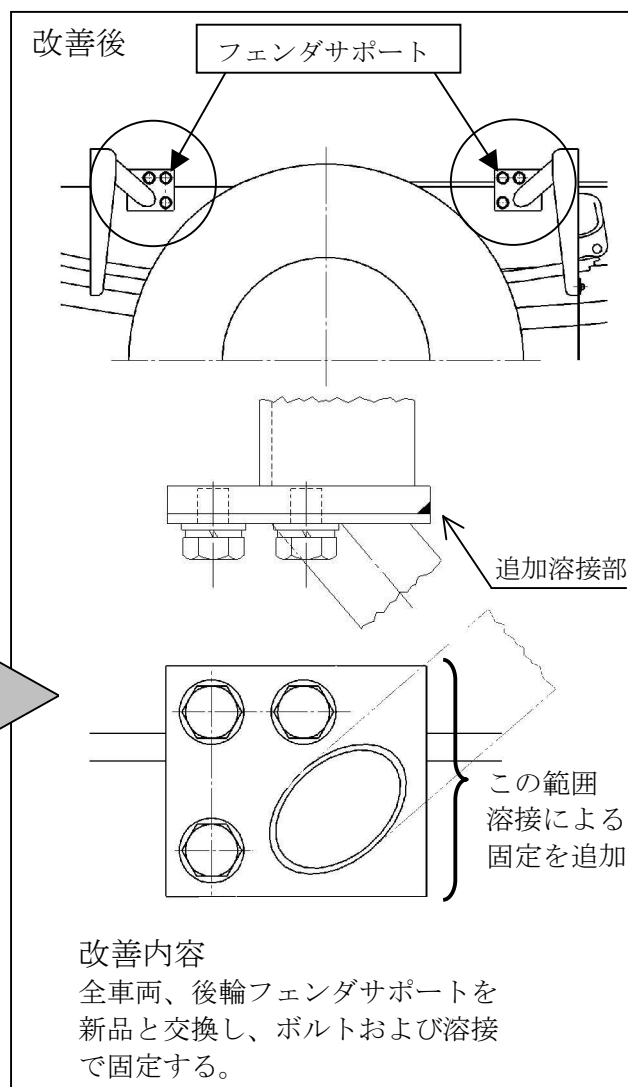
不具合発生箇所

後輪フェンダサポートの取付方法が不適切なため、走行時の振動等により、当該サポートに繰り返し負荷が集中し亀裂が発生するものがある。そのため、そのまま使用を続けると、亀裂が進行し、最悪の場合、後輪フェンダが脱落して交通の安全を妨げるおそれがある。

□内は交換部品を示す。
