改善箇所説明図

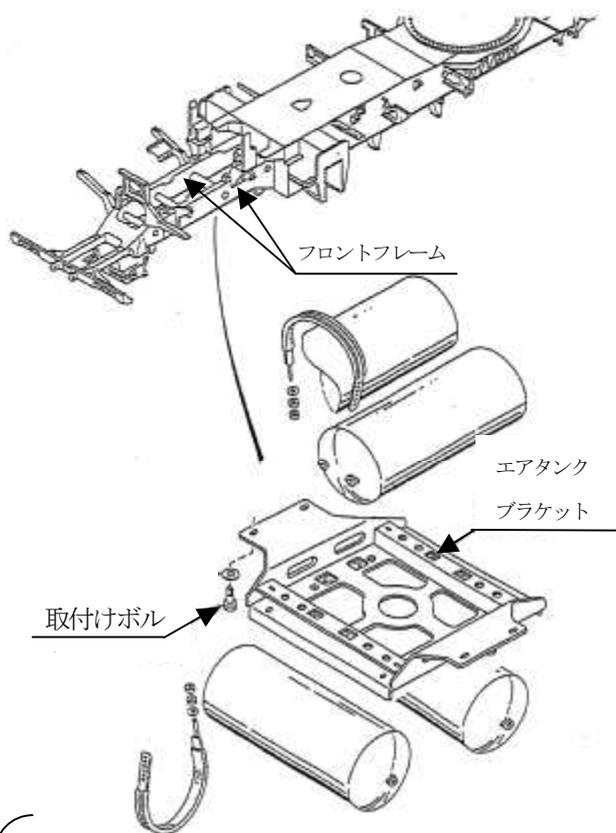
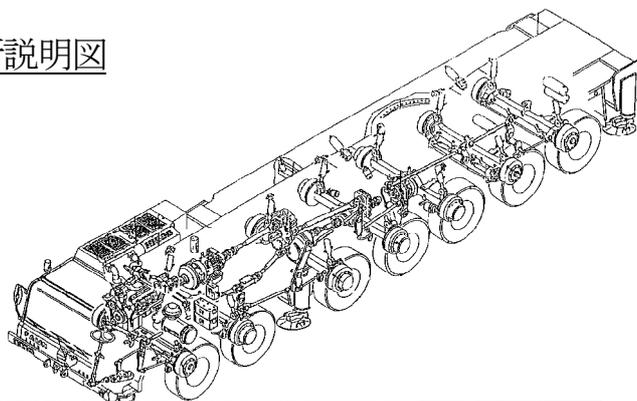
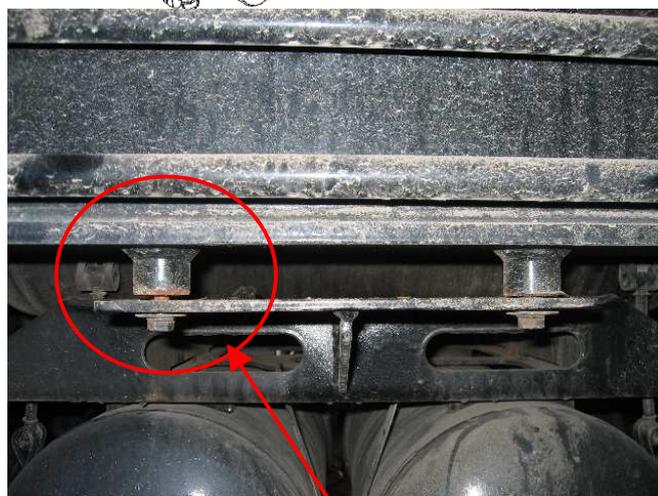
不適合発生箇所

空気式制動装置において、フロントフレームにエアタンクを取り付けるブラケットの構造が不適切なため、走行時のフレームの振れによりブラケットに歪が生じ、取付けボルトが緩むものがある。そのため、そのまま使用を続けると、当該ボルトが外れ、最悪の場合、エアタンクが脱落してエアホースを損傷し、ブレーキが効かなくなるおそれがある。

全車両、エアタンクブラケットを改造しサポートを追加して防振ゴムを取付けフレームの振れを吸収するとともに、取付けボルトのサイズアップを行う。
