事故
事例

左折時追突事故

ラフテレーンクレーン

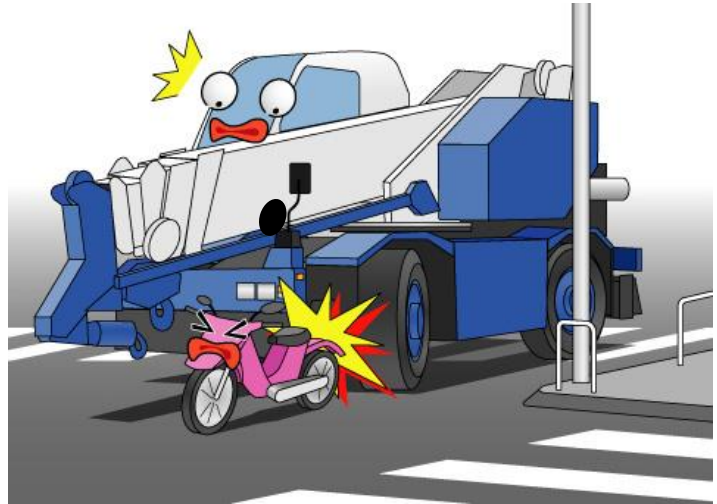
交差点で信号待ち後に左折しようと発進したところ、左前方に停車していたスクーターに追突した。

発進時の前方不注意、安全確認不足が原因と考えられます。

発進前には、進行方向の安全確認を確実に行う

- ・ブームやフロントバンパの陰など、直接目視できない範囲は、ミラーで安全確認を確実に行ってください。
- ・左折時は、特に車両左側、左前方及び横断歩道への安全確認を確実に行ってください。
