事故事例

ジブ損傷事故

大型クレーン

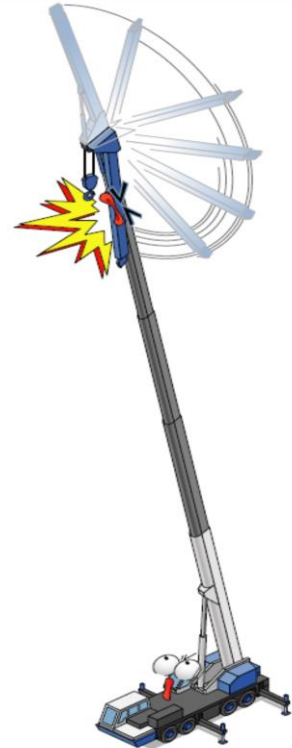
フルオートジブ(ブーム横折曲格納式)作業にて荷物をつり上げ中、地切り寸前でジブが格納方向に回転し、ブームに接触、損傷した。

ジブ連結ピンが入っていないため。

ジブの装着作業時には、ピンの挿入を確実に行う。
