# 事故事例

## 走行中火災が発生

ラフテレーンクレーン

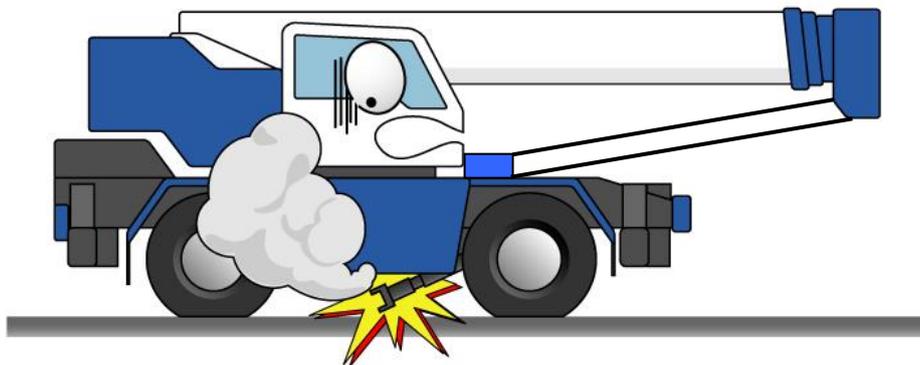
走行中にプロペラシャフトが外れ、周囲の配管、配線を損傷させ火災が発生したと考えられる。

グリス切れによりプロペラシャフトのベアリング部が摩耗して、振れが大きくなり、取付けボルトが折損し外れた。

#### プロペラシャフトのメンテナンスと点検を確実に行う

- ・グリスの給脂
- ・各部のがたや緩み
- ・プロペラシャフトの振れ
