事故事例

地盤陥没により転倒事故

高所作業車

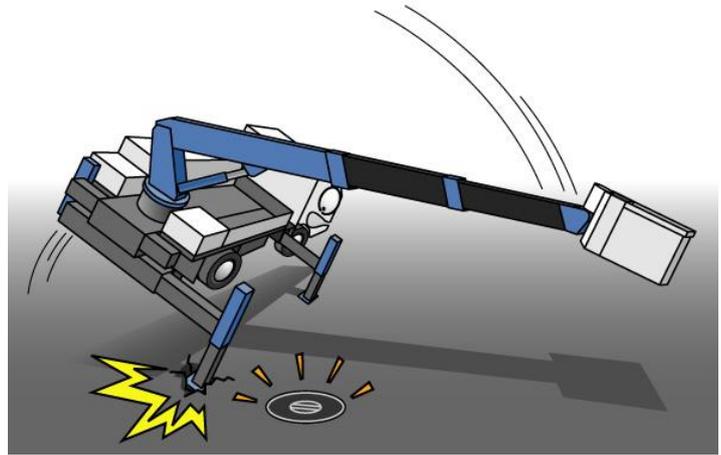
事故発生状況

高所作業にて旋回中、地盤が陥没して転倒した。

原因

地盤の強度確認不足。
マンホールの脇に設置しており陥没した場所は空洞であった。

対策

アウトリガを設置する場合は、地盤の状態を確認し、十分な設置強度を確保してから作業を行ってください。
