事故事例

走行中にタイヤバースト

穴掘建柱車・高所作業車
汎用架装トラッククレーン

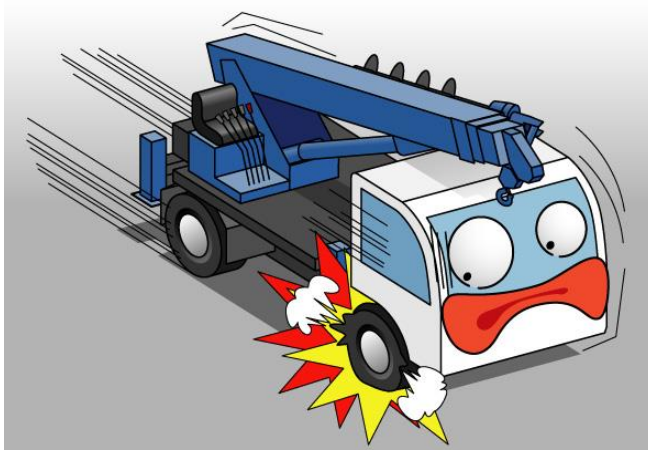
高速道路を走行中 右前タイヤがバーストして路肩に接触した。

タイヤの点検不良と考えられます。

日常点検の徹底 道路運送車両法により『使用者の点検及び整備の義務』が規定されています。

穴掘建柱車や高所作業車は、一般のトラックと比較して車両重量が重いため、特に注意してタイヤの点検をしてください。

空気圧 ……タイヤが冷えた状態で、エアゲージを使用して空気圧を測定し、適正空気圧で管理してください。

偏摩耗 ……偏摩耗の発生を防止するため、タイヤの定期的なローテーションを行ってください。

外観 ……傷やヒビ割れ、盛り上がりなど、タイヤの継続使用が可能か確認してください。
※傷が内部のコードに到達するものを発見した場合は、交換してください。

溝深さ ……タイヤの溝深さを確認し、スリップサインの有無を確認してください。
※一部でもスリップサインの現れているタイヤは、交換してください。

○長期期間使用したタイヤは、溝深さが使用限度に達していなくても、ゴムの劣化によりバーストを招く可能性があります。
