事故事例

流体式リターダ・オイル流出事故

ラフテレーンクレーン

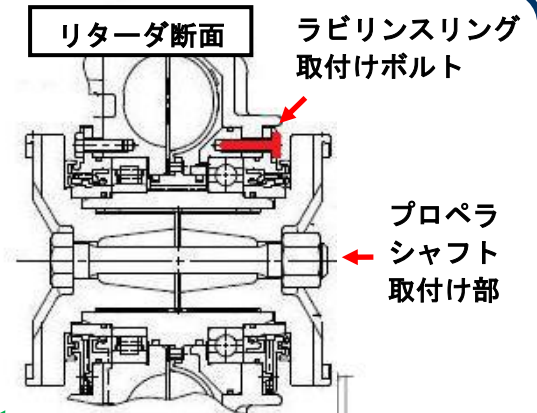
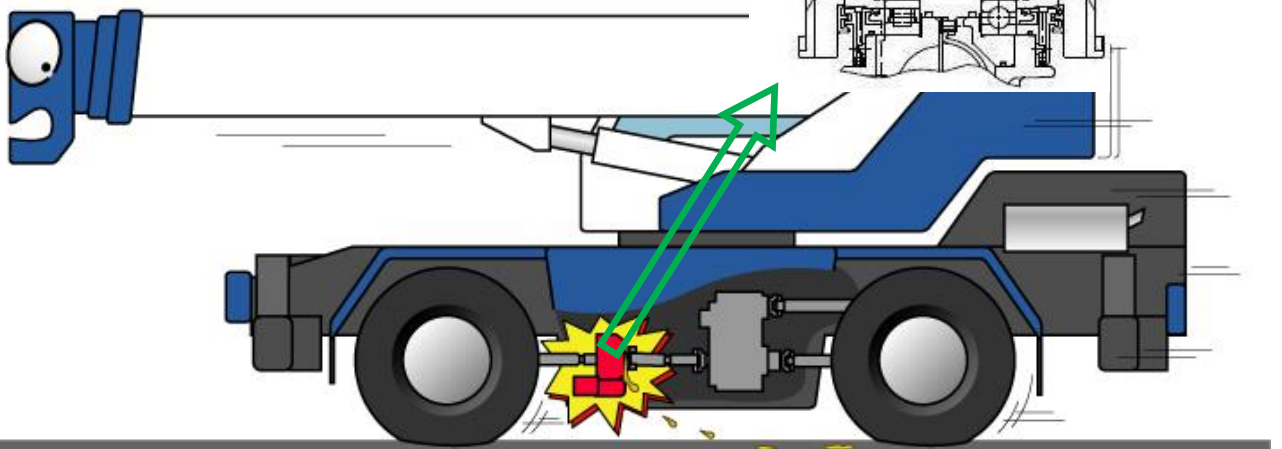
走行中、リターダのラビリンスリング(オイルシールを圧入しているリング)取付けボルトが折れ、リターダ・オイルが漏れ出した。

プロペラシャフトの振れが大きくなった状態で継続して使用したため、ラビリンスリング取付けボルトの負担が増大して折損に至った。

プロペラシャフトのメンテナンスと点検を確実に行う

- ・グリスの給脂
- ・各部のがたや緩み
- ・プロペラシャフトの振れ

併せて、リターダ・トランスミッションの取付状態も点検してください。

異常がある場合は、指定サービス工場での点検・整備を受けてください。
