# 事故事例

## カーゴクレーンの誤作動事故

カーゴクレーン

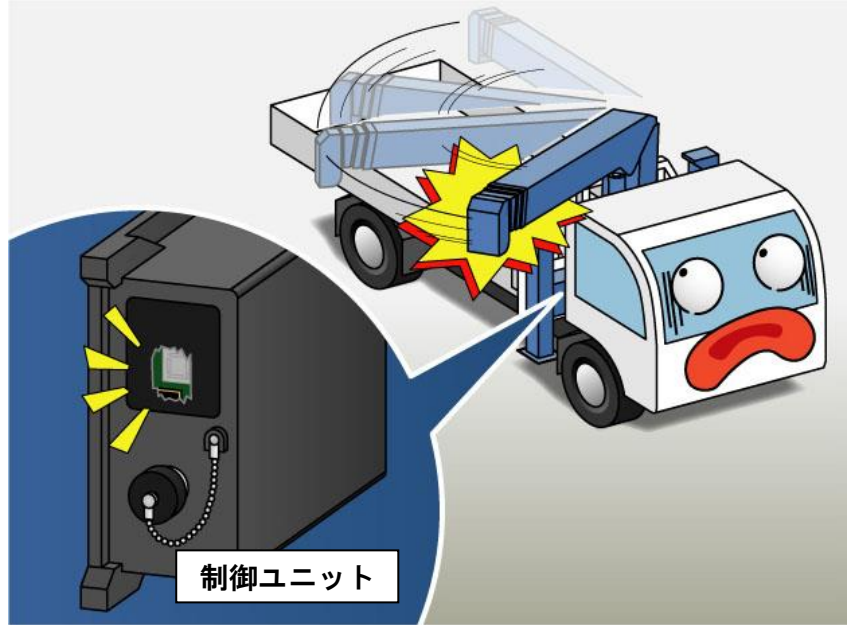
アウトリガジャッキレバーを操作したところ、ブームが旋回しキャブと接触した。  
点検の結果、制御ユニットのモード表示パネル部が損傷していた。

制御ユニット周辺を高圧洗浄した際に、パネル部が損傷して水が浸入した。その状態で使用を続けたため、浸入した水により内部がショートした。

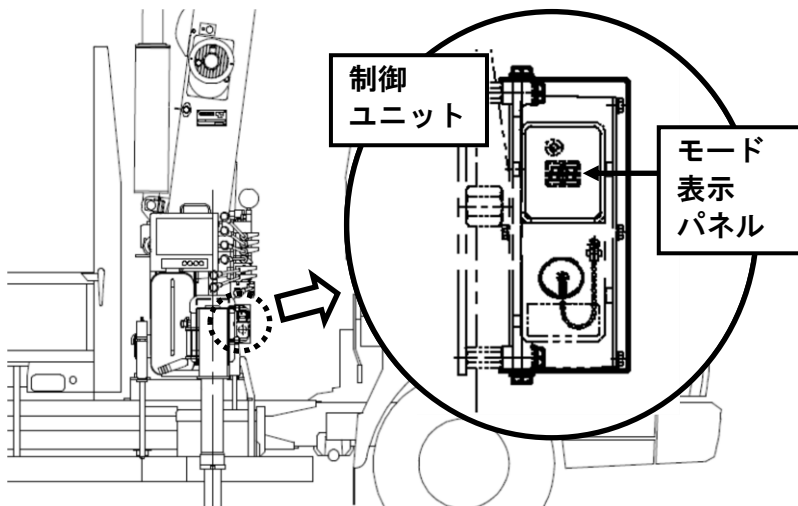
#### 制御ユニットは高圧洗浄をしない

- ・制御ユニットに高圧洗浄を行うと、モード表示パネルが損傷して内部に水が浸入し、製品の誤作動を引き起こすおそれがあります。
- ・日常点検（作業開始前）等で制御ユニットのパネルに損傷が無いか確認してください。

制御ユニットに損傷がある場合は、直ちにタダノ指定サービス工場で点検・修理を受けてください。
