事故事例

X型アウトリガ損傷による転倒事故

ラフテレーンクレーン

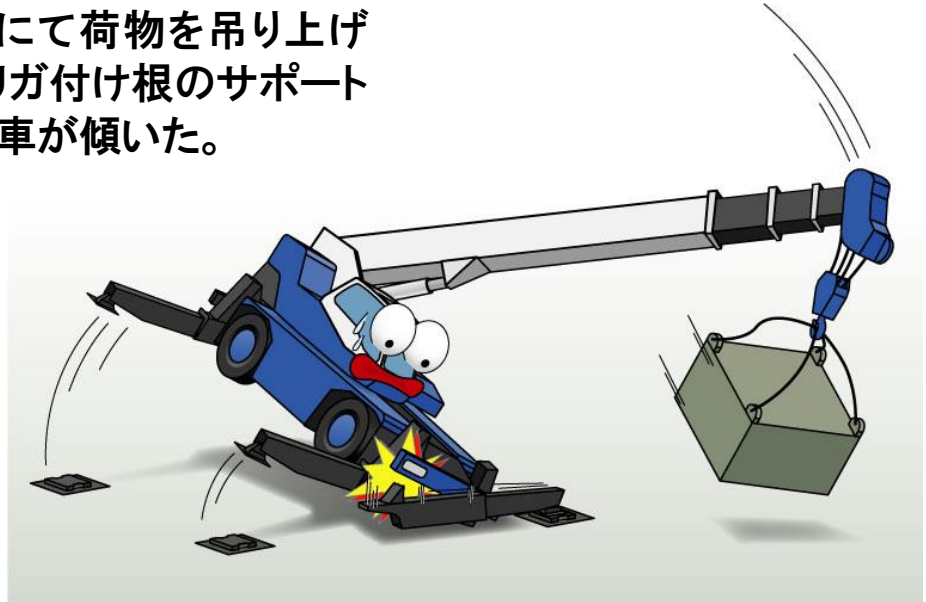
経年使用のクレーンにて荷物を吊り上げたところ、左前アウトリガ付け根のサポートが破断して、クレーン車が傾いた。

高負荷作業の繰り返しにより、左前アウトリガ付け根のサポートに亀裂が発生し、その状態で使用を続けたため破断に至った。

定期点検時に点検する

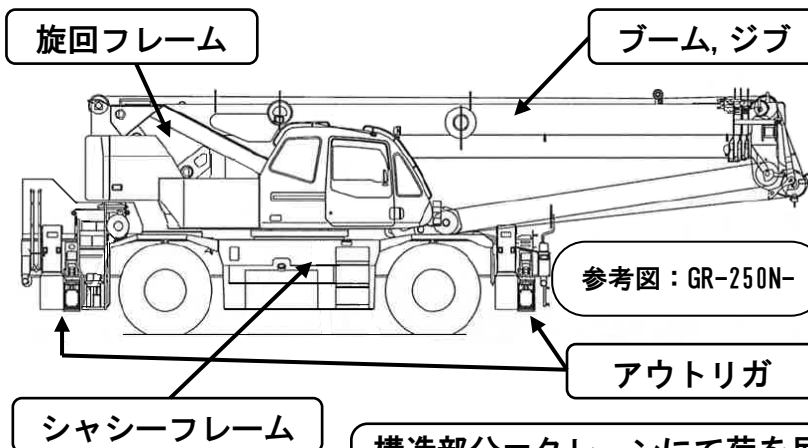
- ・構造部分に亀裂等が発生している状態で使用を続けると、重大な事故を引き起こすおそれがあります。
- ・定期点検(月例・年次)等で構造部分に損傷が無いか確認してください。

構造部分に損傷がある場合は、直ちにタダノ指定サービス工場で点検・修理を受けてください。
