事故事例

経年使用のクレーン車による配線焼損事故

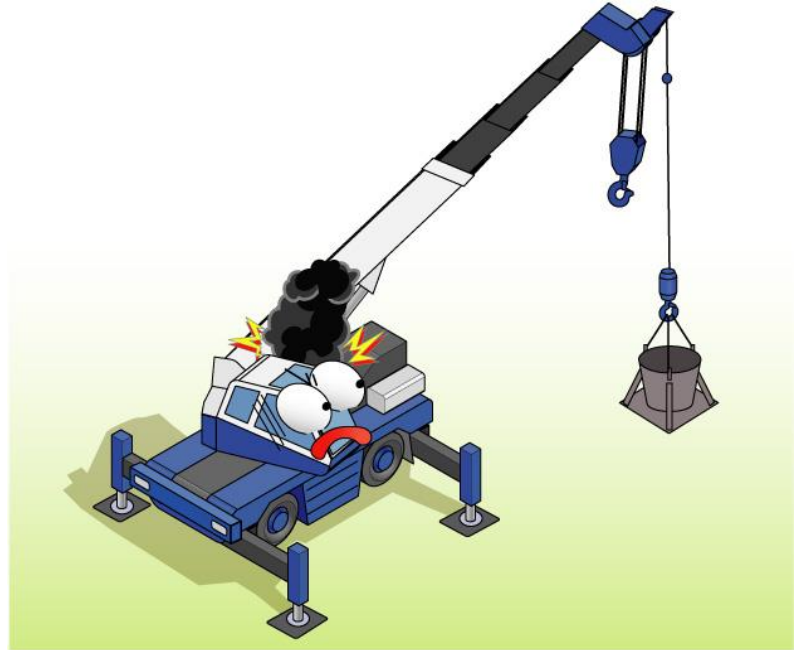
クレーン作業中、車体中央部付近より煙が出てきた。

- ・上部電源用の配線がクランプ部でショートしていた。
- ・関係するヒューズが切れていた。
- ・ショート箇所より下流の配線がグリスや埃で汚れて燃えていた。

振動や経年劣化により配線が損傷し、ショートした際に、堆積したグリスや埃に引火したものと考えられる。

電気配線の定期点検を実施する

- ・電気配線の点検は3ヶ月毎の法定点検です。3ヶ月毎に必ず点検を実施してください。
- ・配線にグリスや埃等が堆積している場合は、清掃(除去)してください。
- ・接続部(コネクタ)の緩みや、クランプ固定部、接触部(ボディ等)に損傷が無いことを確認してください。

異常を発見した場合は、直ちにタダノ指定サービス工場
で点検・修理を受けてください。
