事故事例

傾斜地でのジャッキアップによる車両逸走事故

トラッククレーン・高所作業車・目的別製品

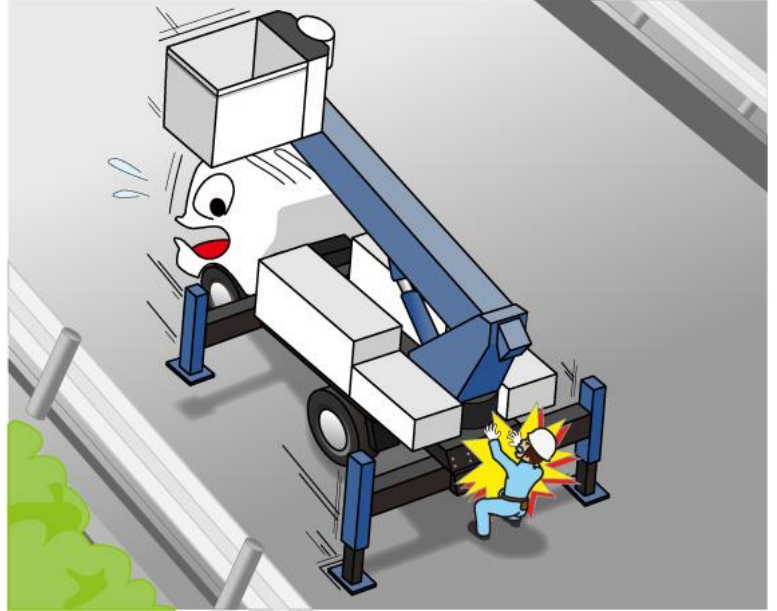
坂道に前上がりで停車し、ジャッキアップ（アウトリガジャッキの張出し操作）をしていたところ、車両が後方に逸走した。
その時、後方で操作をしていた作業員が巻き込まれた。

ジャッキアップの操作手順を間違えた。
※傾斜地でパーキングブレーキのある後輪を先に上げたため車両が逸走した。

傾斜地でのアウトリガ設置は操作方法を順守する

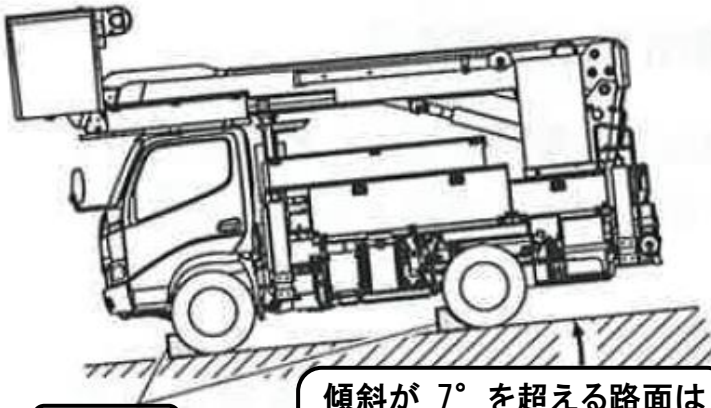
参照図：AT-146TE-3

傾斜が 7° を超える路面は水平設置時にタイヤを浮かせる事が出来なくなります。

（前輪が接地した状態で、パーキングブレーキが効いている後輪が、ジャッキアップにて浮いた状態になると、車両が逸走します。）

- ・車両は前下がりには駐車し、パーキングブレーキを掛け、すべてのタイヤの坂下側に歯止めを密着させてください。
- ・アウトリガの設置は前側→後側の順に（格納時は逆の順番）行ってください。
