事故事例

穴掘建柱車転倒事故

穴掘建柱車

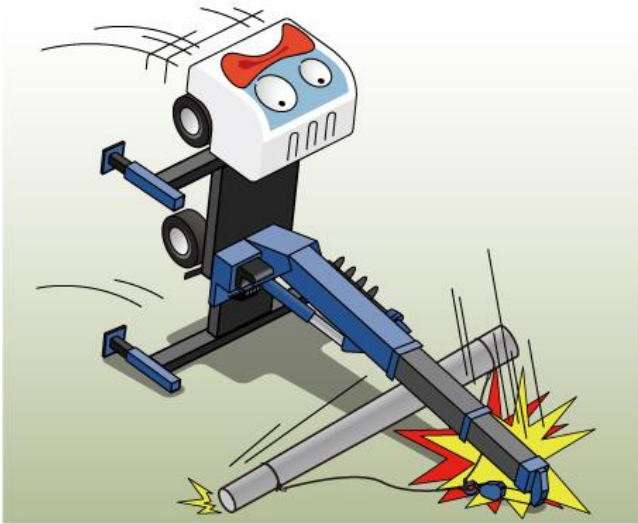
柱を吊り上げ、移動させていたところ、転倒した。

作業半径を広げたことにより、過負荷(性能を超えた)になったため。

過負荷(性能を超えた)作業は行わない

- 1) ブーム伸長や起伏下げでの作業半径の増加
- 2) アウトリガの張り出しが最大でない方向への旋回操作

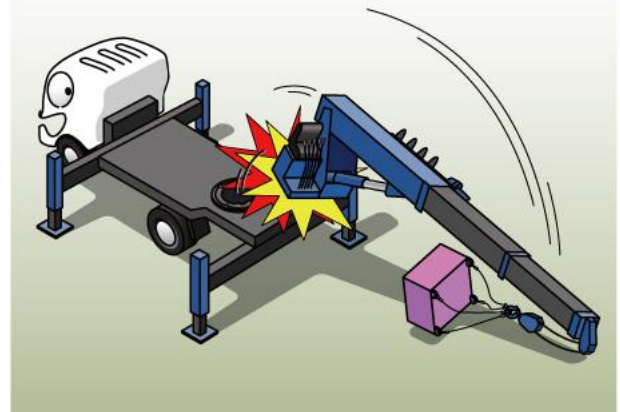
荷を吊り上げ、旋回していたところ、旋回台が倒壊した。
以前から旋回時に異音が発生していた。

過負荷(性能を超えた)作業の繰り返しにより、損傷が進行し、破断に至った。

- 1) 穴掘り作業時のオーガスクリューの必要以上な押し込み
- 2) オーガスクリューでの斜め掘り
- 3) クレーン操作での抜柱作業

損傷等の異常を発見した場合は、直ちにタダノ指定サービス工場にて点検・修理を受けてください。
