事故事例

AML 設定不良による損傷事故

ラフテレーンクレーン

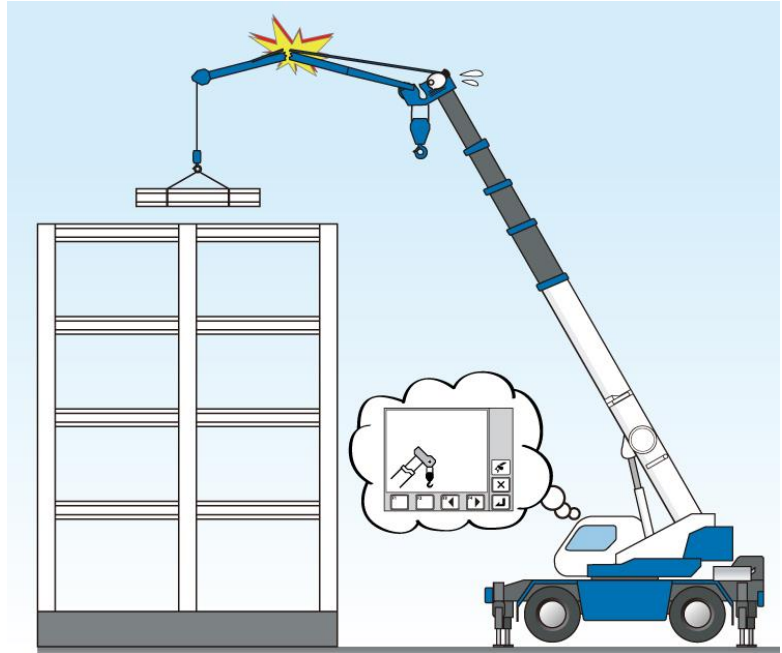
クレーン作業中、高い位置にある荷物を、ジブにて吊り上げようとしたが、過荷重で吊り上げ出来なかった。
 AML(過負荷防止装置)の作業状態設定を『ジブ作業』から『ブーム作業』に変更して、ウインチを巻き上げたところジブが折損した。

AML の作業状態登録を『ジブ作業』から『ブーム作業』に変更して、過負荷作業を行ったため。

- ・実際のクレーン状態と異なる AML の作業状態登録は行わない。
- ・過負荷作業は行わない。
