事故事例

斜めづりによるブーム伸縮シリンダ損傷事故

ラフテレーンクレーン

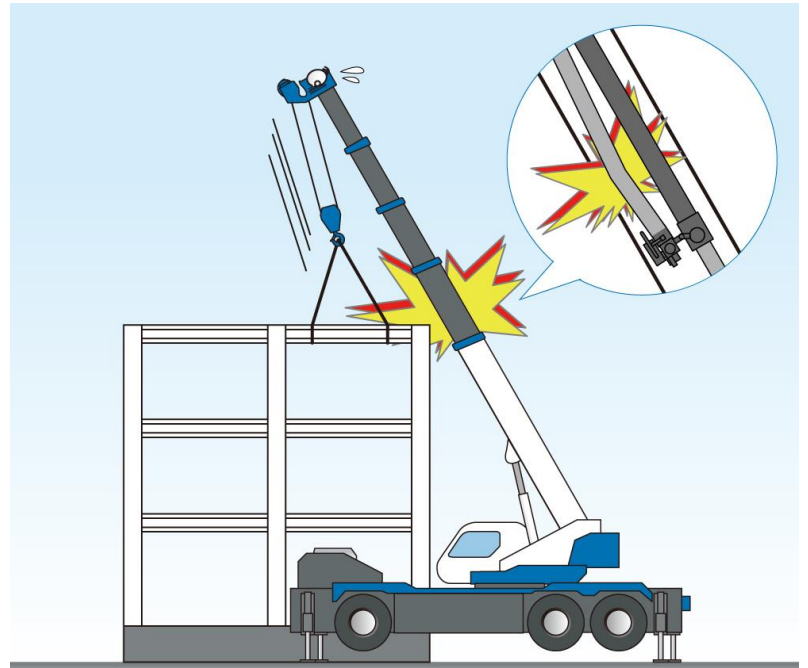
建物の柱組立作業において、梁をつり上げ、組み付け位置を合わせていた時、斜めづり状態となった。
この状態で保持していたところ、ブーム内の伸縮シリンダが折損（座屈）した。

斜め方向につり上げたため、AML の荷重検出が正常にできず、ブーム縮め方向へ過大な負荷が掛かり、ブーム伸縮シリンダが折損（座屈）した。

つり荷は垂直につり上げる

AML の実荷重表示は、つり荷を垂直につり上げた状態での荷重値を算出しています。
斜めづりを行うと、AML が実荷重を正しく算出できないため、クレーン作業時は必ず水平に設置し、つり荷は垂直につり上げてください。

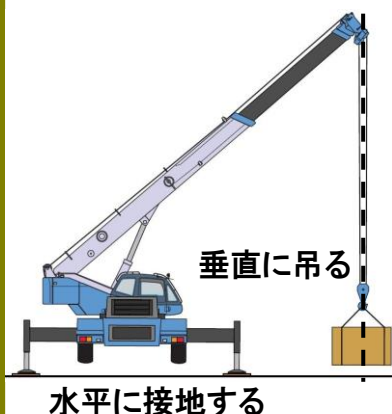
禁止

荷の横引き・斜めづり・引き込みは、クレーン各部に過大な負荷が作用し、損傷や転倒のおそれがあります。
