### カーゴクレーン フレーム溶接不良に関するお詫びとお願い

【対象機種】TM-ZE300,ZE360,ZE500,ZR550 シリーズ(2014年7月～2016年11月製造)

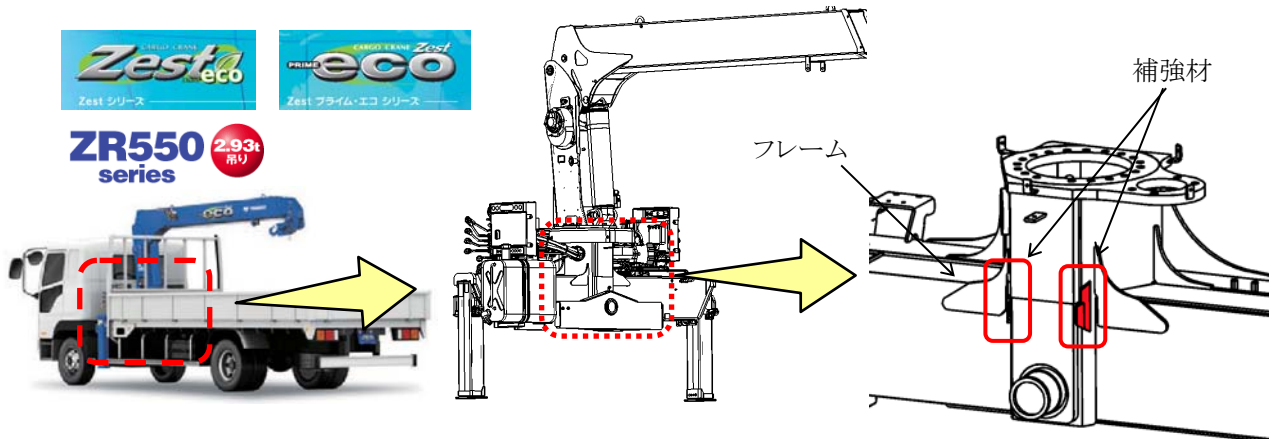
2014年7月～2016年11月に製造のカーゴクレーンのフレーム内部構造部において、溶接施工不良があることが判明しました。この溶接不良による市場での不具合事例はありません。

※溶接不良箇所は部材に覆われた内部接合部のため、外観での確認ができません。

当該製造期間の製造に従事した作業者への溶接指示が適切でなかったため。

溶接不良部近傍に補強材を追加する改修工事を実施します。
