改善箇所説明図

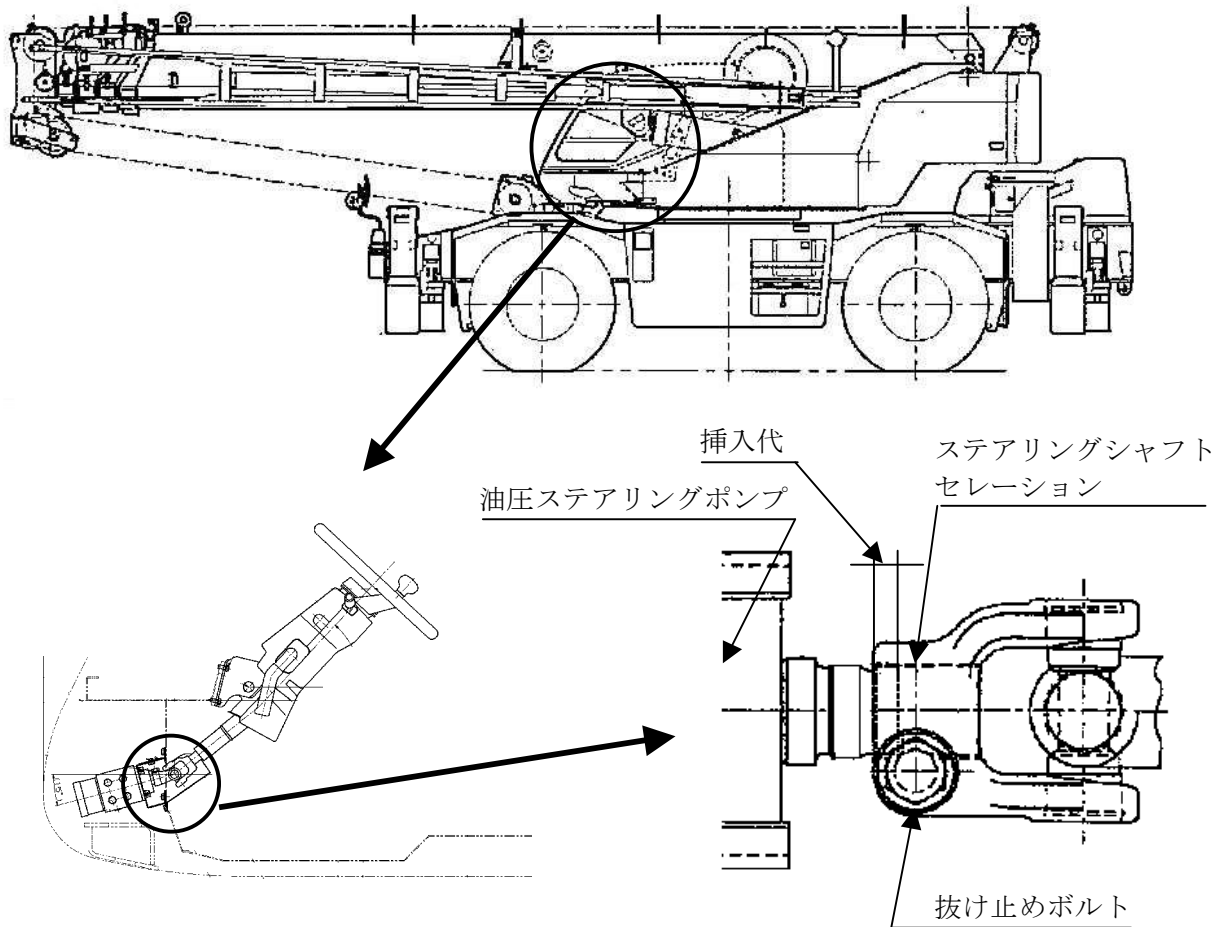
基準不適合箇所

ステアリングシャフトの組立工程が不適切なため、シャフトのセレーション部と油圧ステアリングポンプシャフトの連結部に嵌合不良のものがあ。そのため、そのまま使用を続けると、当該連結部が外れ、最悪の場合、ステアリング操作が不能となるおそれがある。

全車両、ステアリングシャフトセレーション部と油圧ステアリングポンプシャフトの連結部の組立て状況を点検し、不適切な場合は当該連結部を正規に組立てる。
