改善箇所説明図

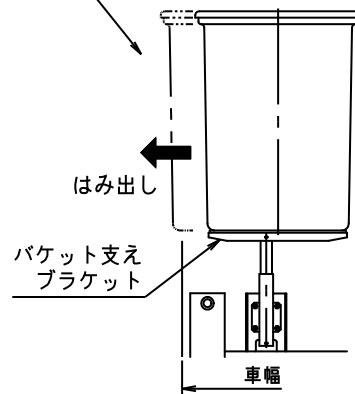
不具合発生箇所

高所作業車において、バケットを取付けているアームの固定方法が不適切なため、上り坂の曲路走行時等に、カーブで受ける過大な遠心力と路面からの振動が同時に作用した場合、アームの旋回ウオーム減速機の旋回ブレーキ力が瞬間的に低下し、アームが旋回することがある。そのため、そのまま使用を続けると、最悪の場合、バケット側端が車幅からはみ出すおそれがある。
