改善箇所説明図

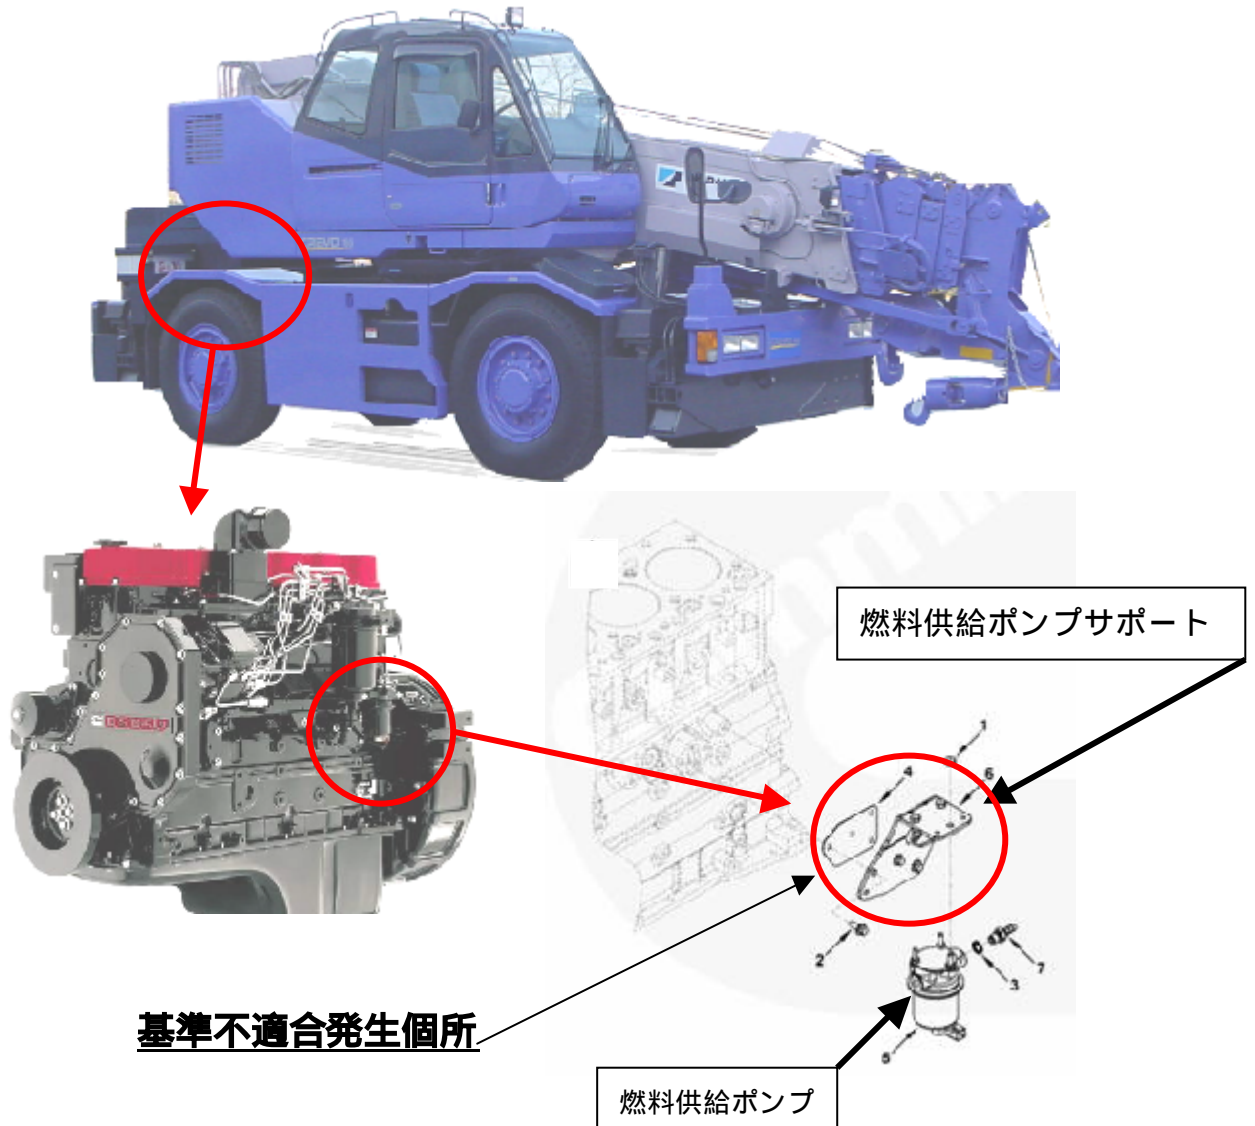
原動機の燃料供給ポンプを固定するサポートの剛性が不足しているため、原動機の振動でポンプが共振するものがある。そのため、そのまま使用を続けると、ブラシと回転子間でアーク放電が発生し、ポンプ内部のブラシ部が損傷することがあり、最悪の場合、ポンプが停止して燃料供給ができなくなり、原動機が停止し、再始動できなくなるおそれがある。

全車両、適切な剛性を確保した燃料供給ポンプサポートに交換するとともに新品の燃料供給ポンプに交換する。
