## 改善箇所説明図

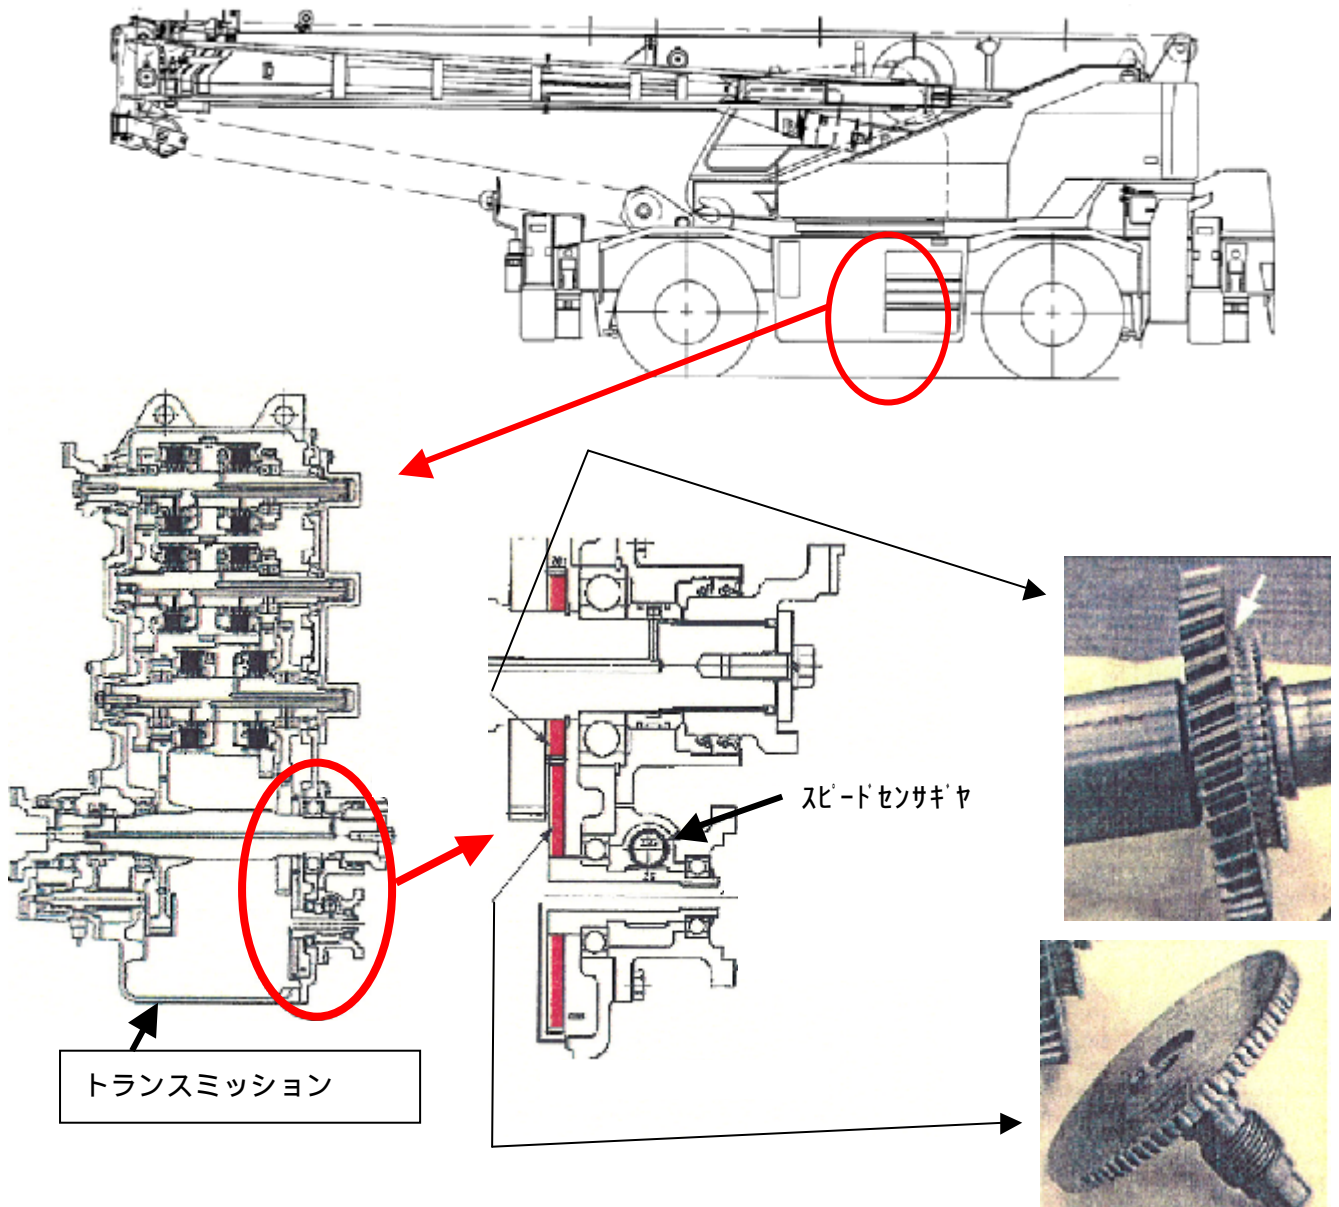
トランスミッションの内部にある、スピードセンサ駆動ギヤにおいて、表面硬度の異なったギヤを誤って組合せたものがある。そのため、そのまま使用を続けると、歯面が異常摩耗し、スピードセンサが駆動されず、速度計が作動しなくなるおそれがある。また、車両速度の検出ができなくなるため、シフト位置がDレンジでの自動変速ができなくなるおそれがある。

全車両、トランスミッションを良品と交換する。

識別：トランスミッションハウジング底面に白色ペイントを塗布する。
