改善箇所説明図

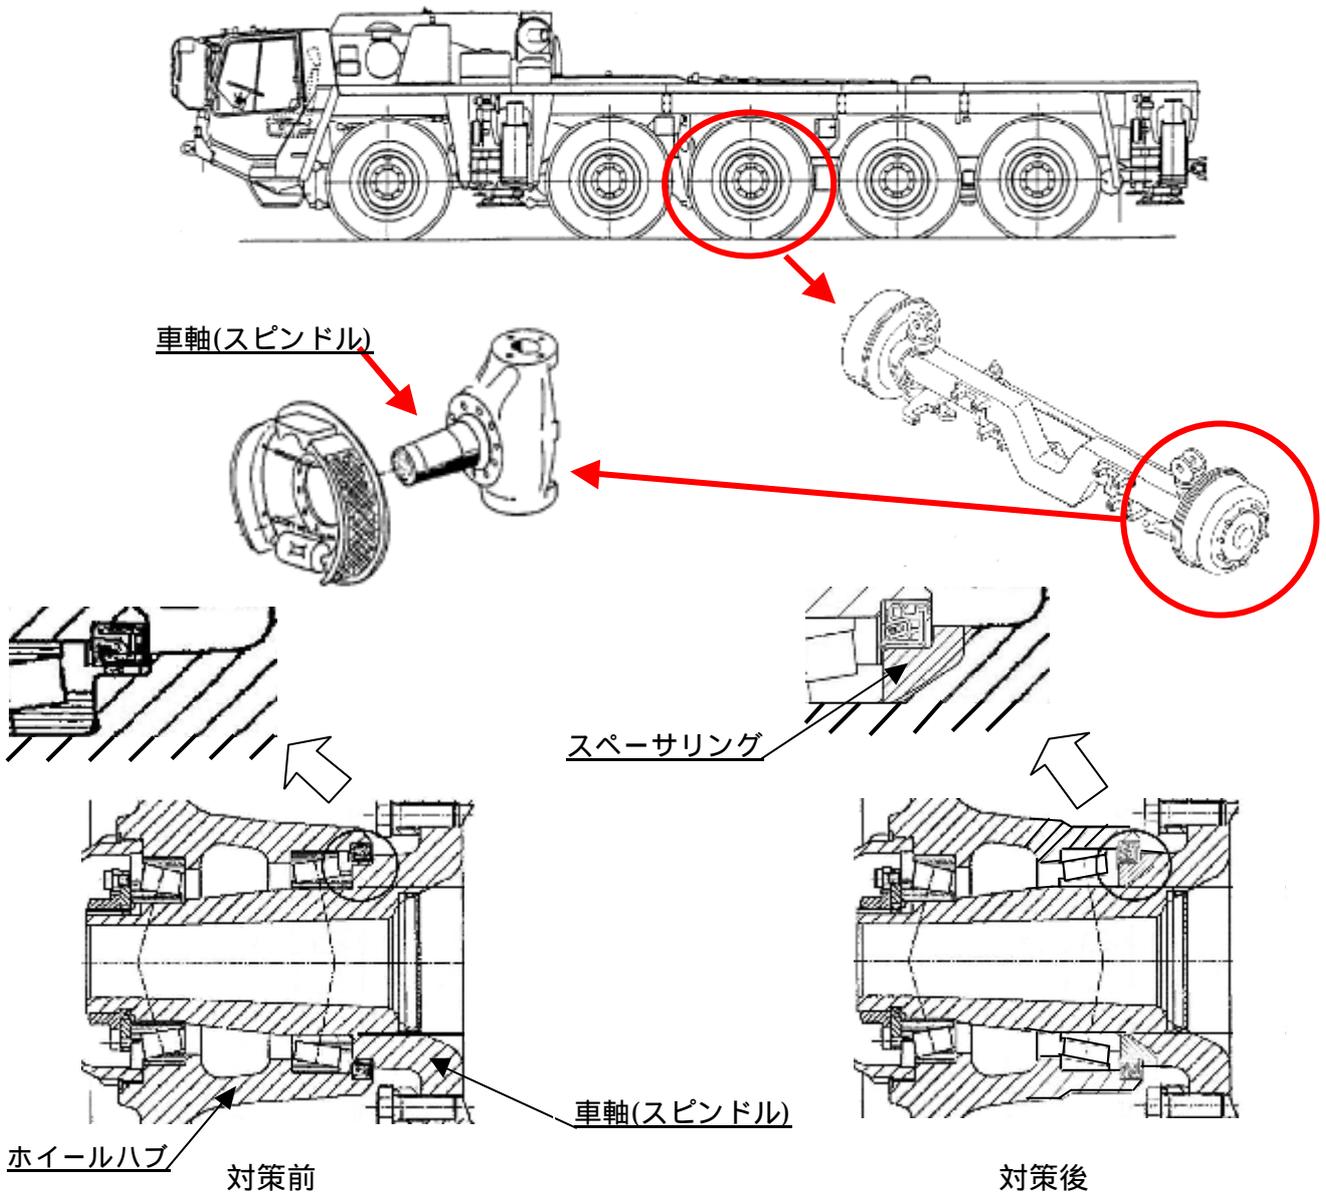
不具合発生箇所

クレーン用台車にクレーン部を装着したままで現場内を移動した場合、第3車軸（スピンドル）部に材料の疲労限を超える応力が発生することがある。そのため、そのまま使用を続けると、当該スピンドルに亀裂が入り、最悪の場合、クレーン部を装着しない状態で一般路走行時に車輪が脱落するおそれがある。

全車両、当該スピンドル部を対策品に交換する。

識別：アクスルハウジング下面に白色のペイントマークをする。
