改善箇所説明図

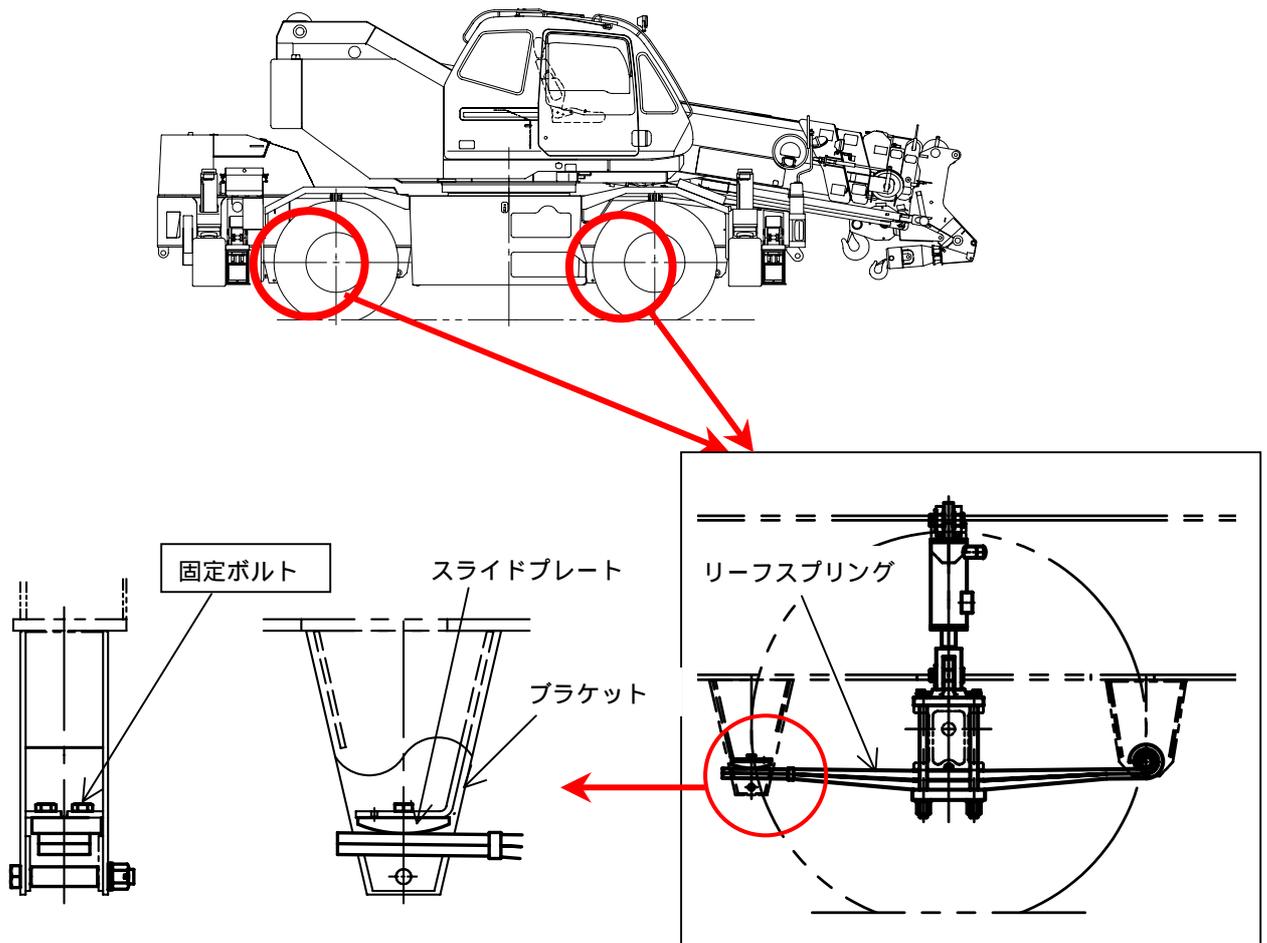
緩衝装置のリーフスプリング端部を支えるスライドプレートにおいて、固定ボルトのネジロック剤塗布量が不足しているものがある。そのため、当該ボルトが緩み、最悪の場合スライドプレートが脱落するおそれがある。

全車両、ネジロック剤を正規量塗布した新品のボルトに交換する。また、スライドプレートが脱落している場合は新品を取り付ける。

識別：ブラケット側面に白色ペイントを塗布する。
