改善箇所説明図

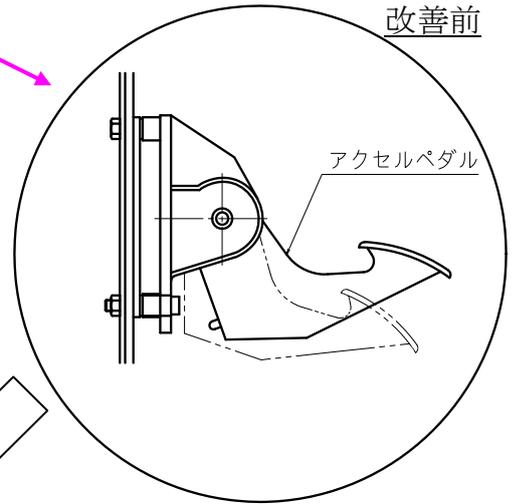
改善前

基準不適合発生箇所

クレーン車の加速装置において、アクセルリターンスプリングが一つしか装備されていないため、道路運送車両の保安基準に適合していない。

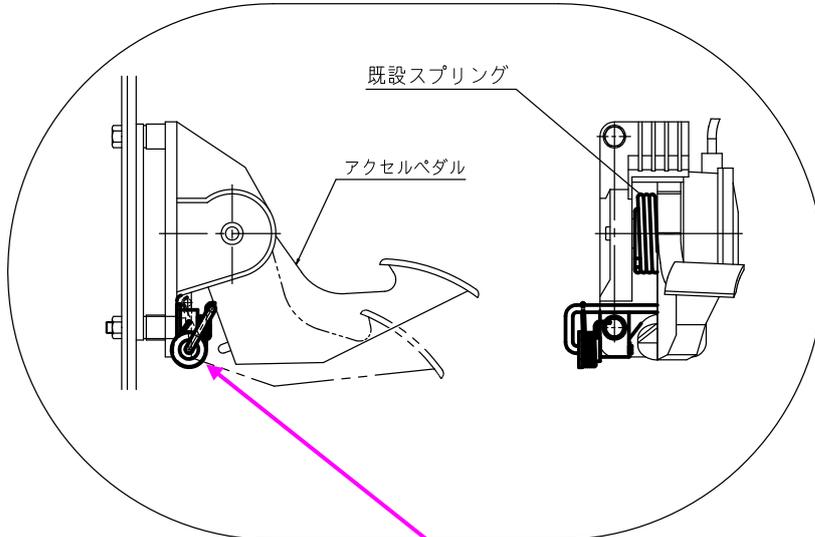
改善後

アクセルリターンスプリング

改善の内容 全車両、アクセルリターンスプリングを追加する。

識別：追加するアクセルリターンスプリングの有無にて容易に識別可能なため、特別な識別は行わない。
