# 改善箇所説明図

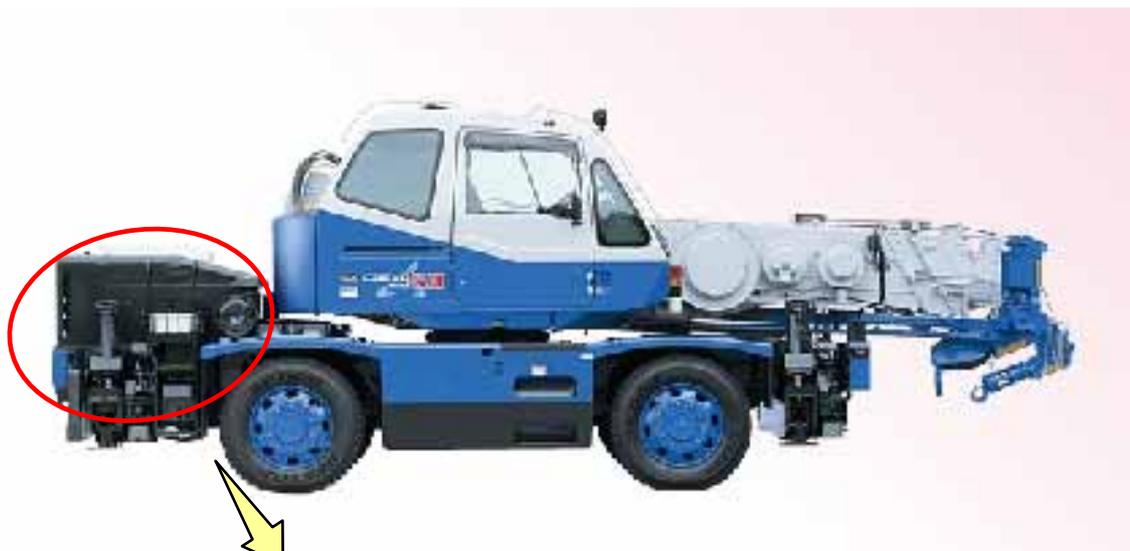
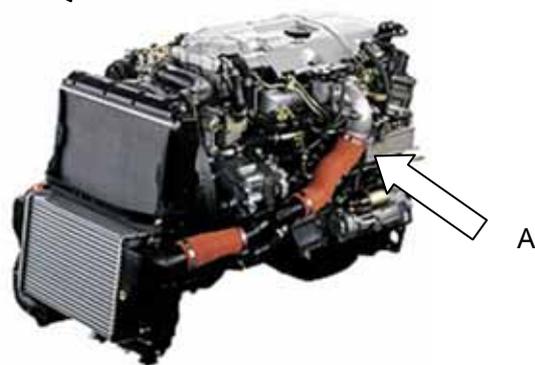
基準不適合発生箇所

原動機において、サプライポンプとコモンレール間の燃料パイプを固定するクランプを付け忘れたものがある。そのため、エンジンの振動によりパイプに亀裂が発生し、燃料が漏れるおそれがある。

全車両、サプライポンプとコモンレール間のパイプクランプの有無を確認し、クランプが取り付けられていない場合は、燃料パイプを交換し、クランプで固定する。
