## 改善箇所説明図

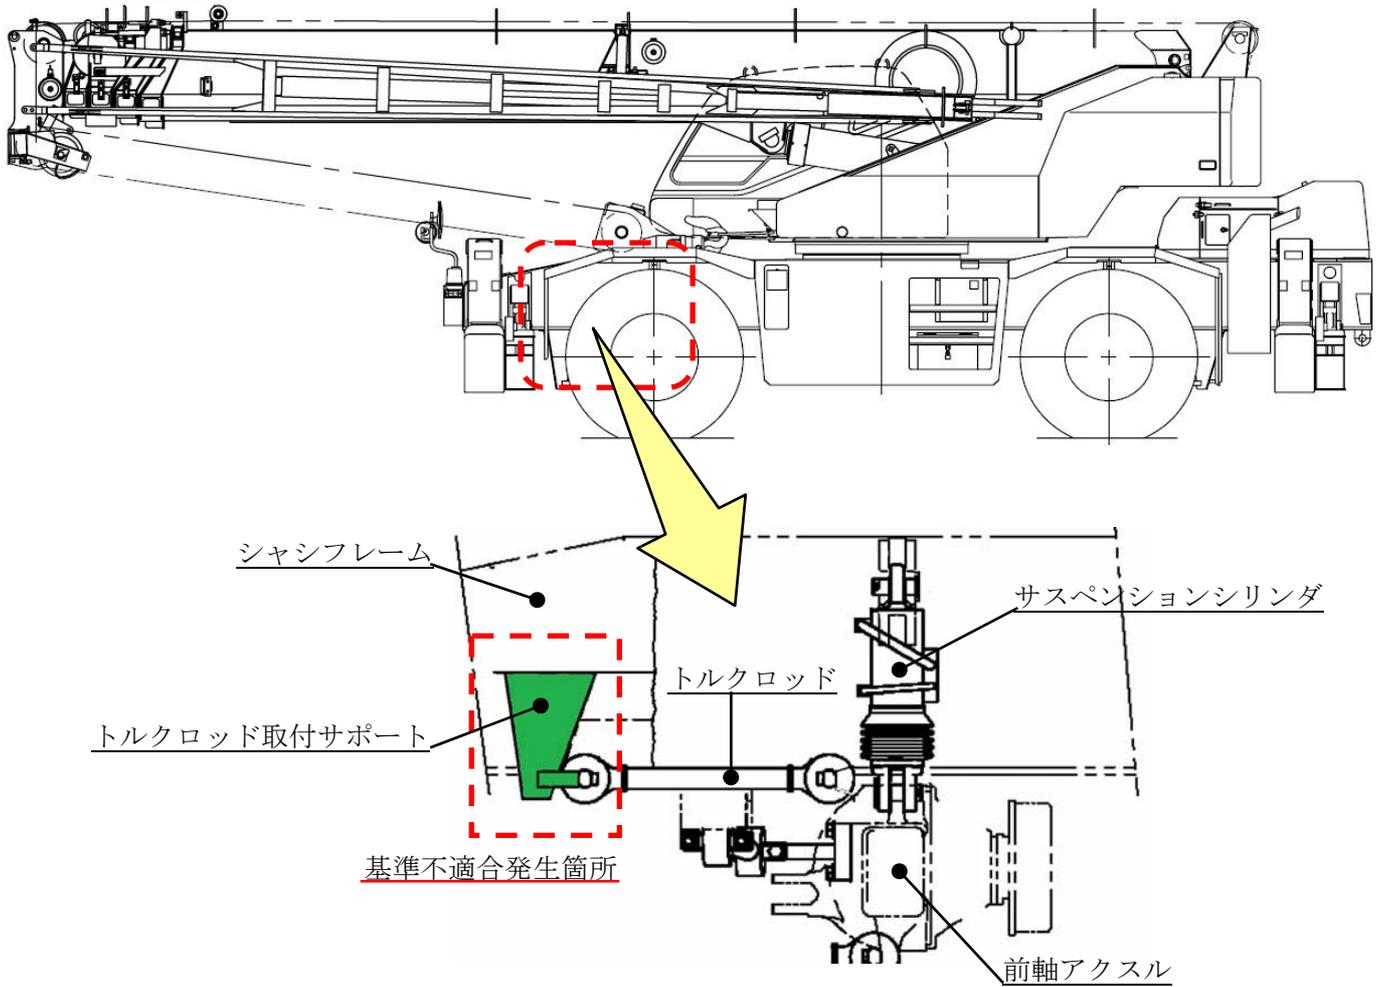
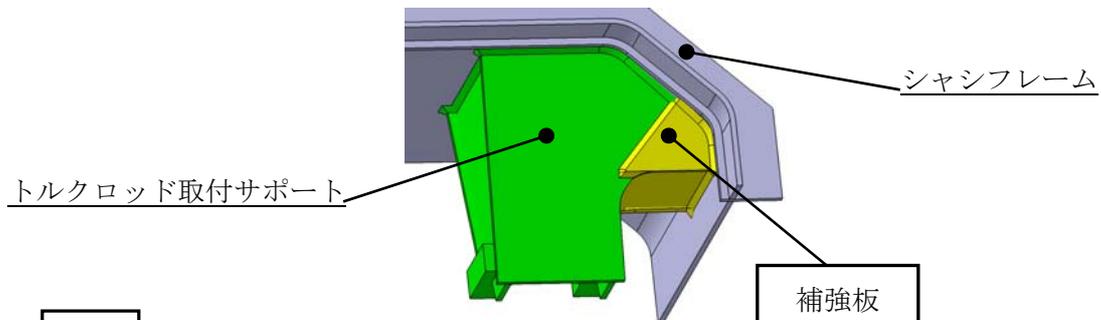
ホイール・クレーンの緩衝装置において、トルクロッド取付サポートの強度が不足しているため、急制動をかけると、当該サポートの取付部に疲労限度を超える応力がかかることがある。そのため、トルクロッド取付サポートの取付部に亀裂が入り、そのままの状態で使用を続けると、トルクロッド取付サポートの取付部が破損して、トルクロッドが外れるおそれがある。

全車両、トルクロッド取付サポートに補強板を追加する。

識別：追加した補強板の有無により識別する。
