## クレーン構造体の点検について(1)

# タダノサービス情報 <オールテレーンクレーン>

TSV18-050-3

## クレーン構造体の点検について(3)

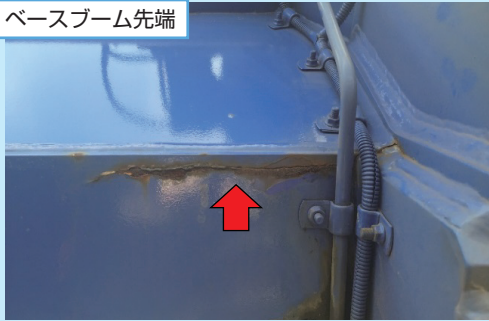
ベースブーム先端

塗装割れ、錆発生が認められる場合は浸透探傷検査にて亀裂の有無を確認する。
