## クレーン構造体の点検について(1)

# タダノサービス情報 <ラフテレーンクレーン>

TSV12-038-2

## クレーン構造体の点検について(2)

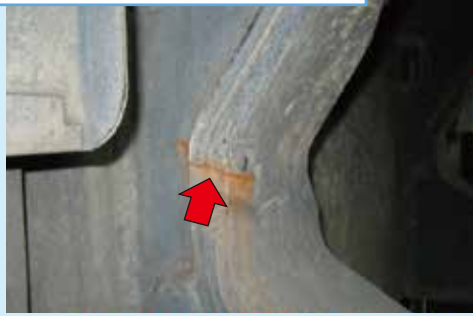
シャシーフレーム (アクスル取付部)

塗装割れ、錆発生が認められる場合は浸透探傷検査にて亀裂の有無を確認する。
