事故事例

下り坂でジャッキ格納中、クレーンが走り出し、乗用車に衝突した

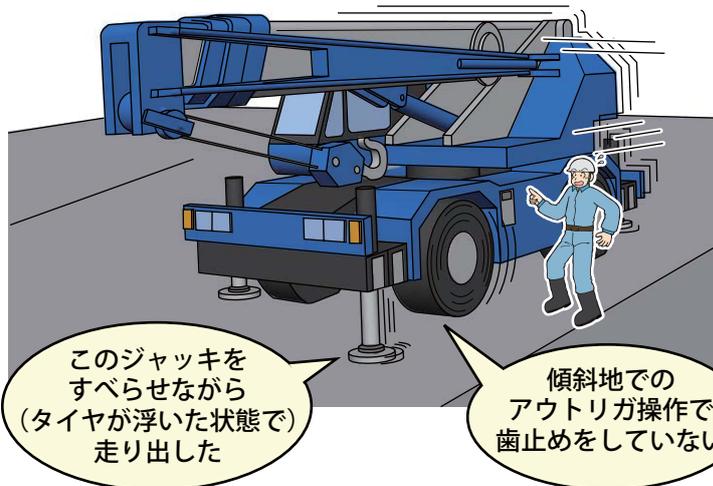
約5°の下り坂にラフテーククレーンを駐車し、運転室外にあるアウトリガ操作ボックスでジャッキを張り出してタイヤを交換した。タイヤ交換後、ジャッキを格納中にクレーンが走り出し、停車していた乗用車に衝突、乗っていた人が負傷した。

- 傾斜地で、運転室外からのアウトリガ操作で、タイヤの坂下側に歯止めをしていなかった。
- ジャッキ格納時に前輪の片方が浮き、パーキングブレーキがきかなくなった。

傾斜地で、運転室外にあるアウトリガ操作ボックスを使用してアウトリガを張り出すときは、タイヤの坂下側に歯止めをしてください。

より安全にアウトリガを操作するために、操作前にパーキングブレーキスイッチを「AUX」（作業用補助制動装置が作動）にしてください。

アウトリガ操作後は、パーキングブレーキスイッチを「PARK」にしてください。
