事故事例

オーガ脱落事故

穴掘建柱車

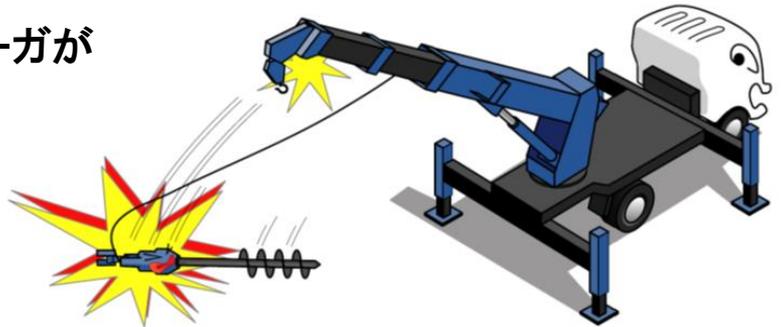
オーガにて穴掘り作業中、オーガが支持部ごと脱落した。

- ・ オーガ支持部が確実にセットされていない状態で作業を行った。
- ・ フックを巻き上げていなかったため、フックがオーガ支持部に当たりストッパが解除された。

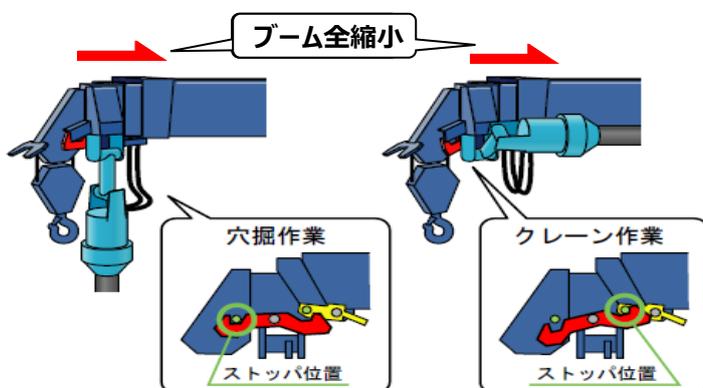
ブーム伸長状態でオーガのセット・格納を行うとオーガ支持部が脱落したり、オーガ格納装置が破損するおそれがあります。

- ・ オーガのセット・格納を行う場合は、**ブームを全縮小**にしてオーガ支持装置の**ストッパ作動状態**を確認する。

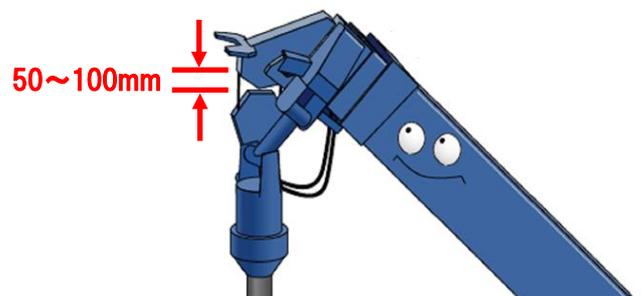
フックを下げて(100mm を超えて)作業を行うと、フックがオーガ支持部のストッパ部に当たり、支持装置が脱落するおそれがあります。

- ・ オーガ作業前にフックとブーム先端の隙間が**50~100mm**になるまで巻き上げる。

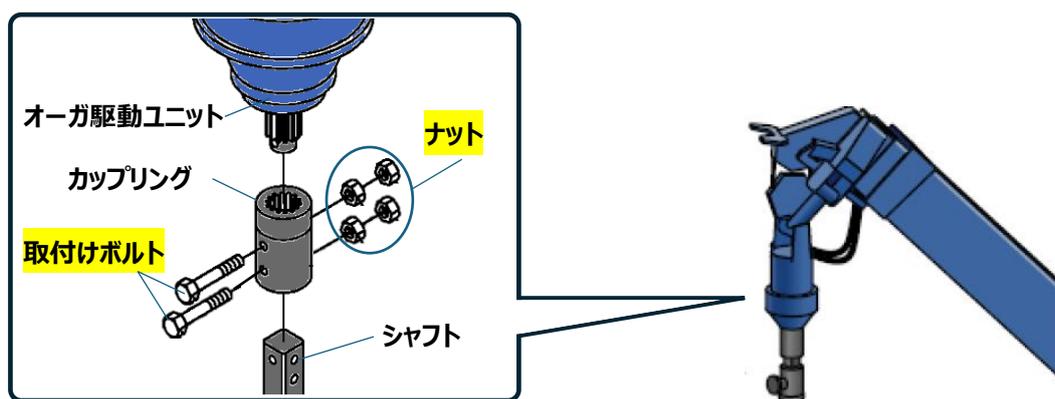
固定が不十分だと、オーガスクリュが脱落するおそれがあります。

- ・オーガ駆動ユニット、カップリング、シャフトが確実に固定されていることを確認する。

- 取付けボルト・ナット(ダブルナット)に緩みがないこと
- カップリング連結部のガタを点検する
- 取付けボルトは必ず純正部品を使用する
