事故事例

バケット上昇が停止せず天井に衝突

屋内高所

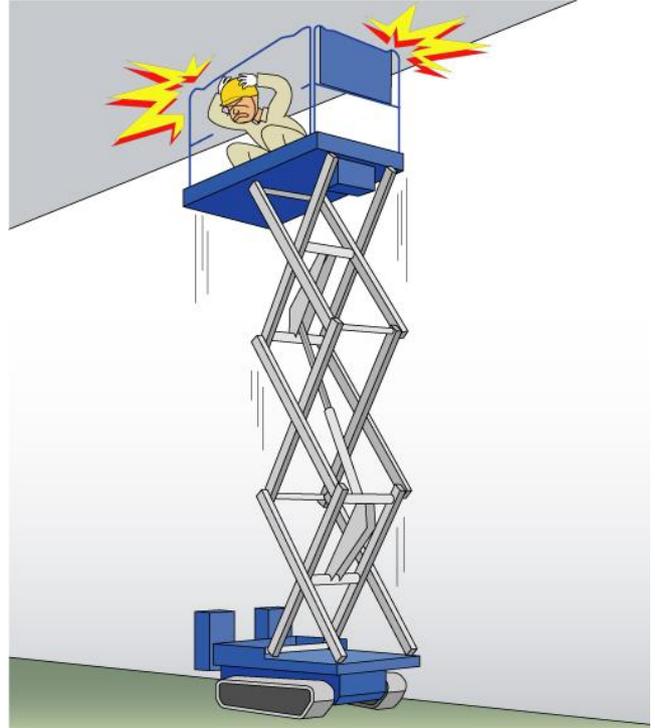
バケットを上昇させ、作業位置にてリフトスイッチを中立に戻したが、上昇が止まらず天井に衝突した。

- ・定期交換部品である、上昇用油圧ユニットのリレー（コンタクタ）接点が固着して油圧ユニットが作動し続けたため。
- ・誤作動時、とっさに緊急停止（ストップ）スイッチを押せなかった。

定期交換部品を定期的に交換してください。

法定点検を行い、異常が認められる場合は定期交換時期前でも交換してください。

定期交換部品の交換時期は定期交換部品一覧表にて確認してください。
