事故事例

ブーム摩耗による折損事故

高所作業車・他クレーン車

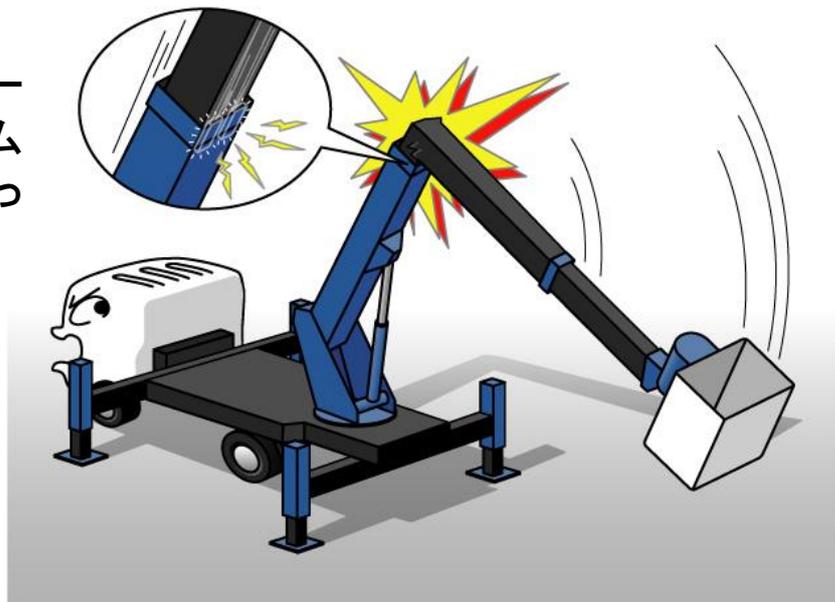
作業中にブームがゆっくりと折れ曲がった。
ブーム下面のスライドプレートが摩滅し、セカンドブーム下板が異常摩耗して薄くなっていた。

- ・点検不足(スライドプレートならびにブームの摩耗など異常の有無)
- ・ブームの摺動部にグリースを塗布していない状態での長期使用

定期自主検査時にブーム摺動部の点検とグリース塗布を行う

- ・ブームの損傷やスライドプレート摩耗量の点検を行ってください。
- ・ブーム下面や側面の摺動部に、グリースを塗布してください。
- ・摺動部にゴミが噛みこむと、早く摩耗します。ゴミがある場合は、清掃してから給脂してください。

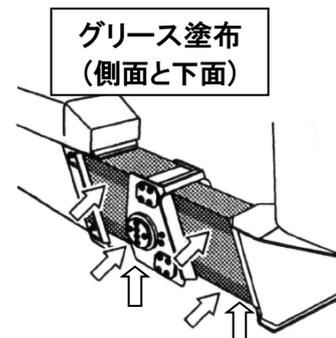
機種によりグリース塗布部は異なります
