事故事例

AML 設定不良による損傷事故

ラフテレーンクレーン

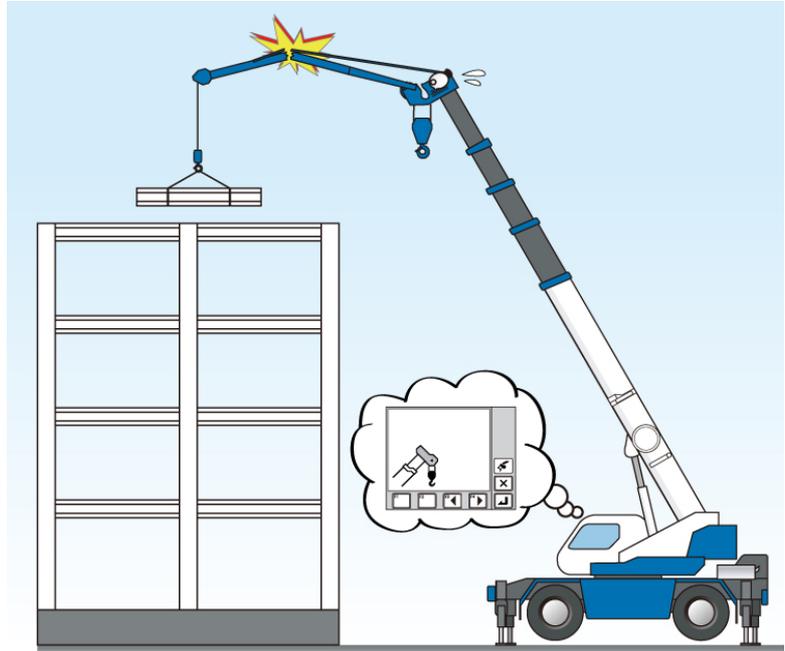
クレーン作業中、高い位置にある荷物を、ジブにて吊り上げようとしたが、過荷重で吊り上げ出来なかった。
 AML(過負荷防止装置)の作業状態設定を『ジブ作業』から『ブーム作業』に変更して、ウインチを巻き上げたところジブが折損した。

AML の作業状態登録を『ジブ作業』から『ブーム作業』に変更して、過負荷作業を行ったため。

- ・実際のクレーン状態と異なる AML の作業状態登録は行わない。
- ・過負荷作業は行わない。

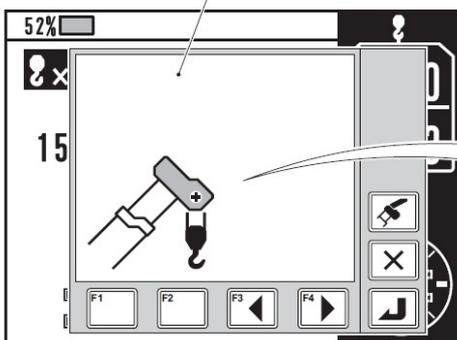
AML のブーム状態登録用サブウインドウ

※上図は、GR-250N-2 の例。詳細については取扱説明書を参照ください。

○AML の作業状態登録は正しく行ってください。作業状態の登録内容が誤っていると、機械が転倒または破損して重大事故を起こします。

○荷を吊り上げる前に、定格総荷重を確認してください。定格総荷重表に示された値を超える荷は吊らないでください。
