事故事例

操作ミスによるジブ後方転倒事故

ラフテレーンクレーン

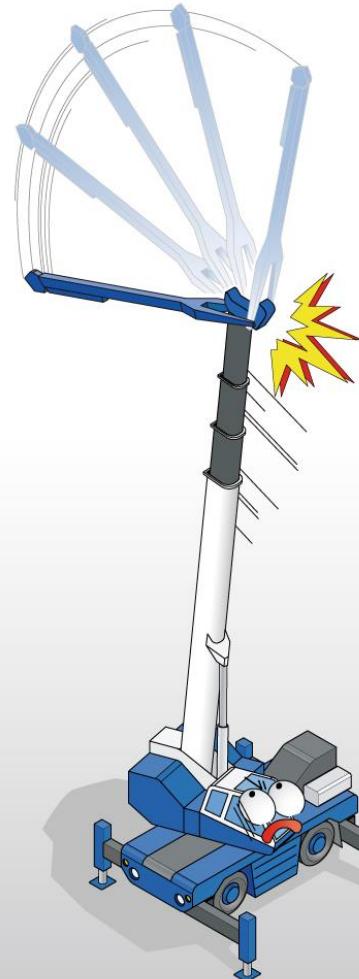
ジブ作業にて吊り荷を降ろし、ブーム角度最大近くで、ワインチ、旋回、ブーム縮めの3操作を同時にっていた時、ジブが後方に転倒した。

この時、ブーム縮め操作をしたつもりだったが、誤ってブーム上げ操作をしたため、急なブーム上げ操作となり、ブーム角度上限の衝撃(自動停止)で、ジブが後方に転倒した。また、日常的に起伏緩停止機能を解除していた。

- ・起伏緩停止機能を解除していた。
- ・ブーム縮め操作を誤ってブーム上げ操作をしたため、急な操作になつた。

- ・起伏緩停止機能は必要以外解除しない。
- ・クレーン操作はゆっくり確実に行い、作動確認を行いながら操作する。
