事故事例

高速道路走行中の横転事故

高所作業車

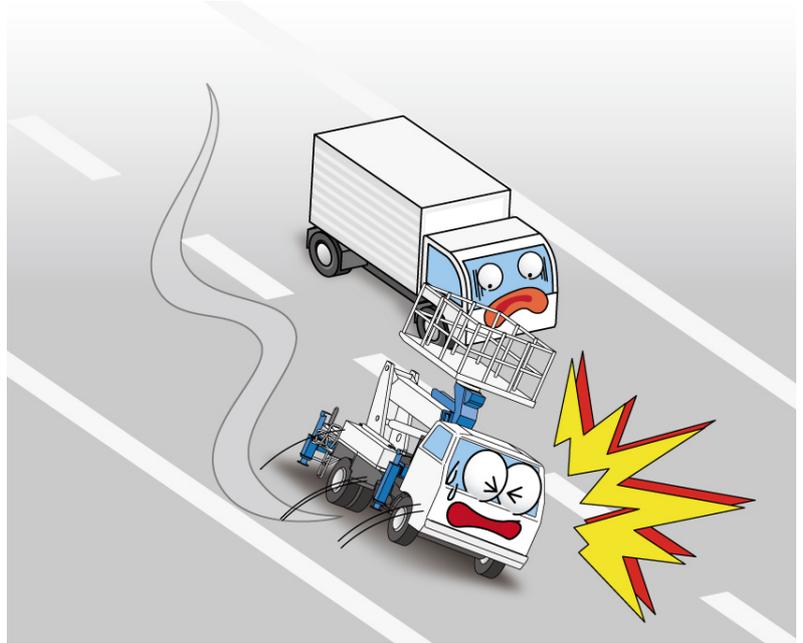
高速道路にて前方の車両を追い越しの際、車体が左右に大きく揺れ出し、路肩のブロックに衝突して横転した。

高速道路走行中の急なハンドル操作により、車体の挙動が乱れ、左右の揺れが大きくなった。

走行中、急なハンドル操作は行わない。

一般車両と比較して高所作業車は重く、重心位置が高い車両です。

○急なハンドル操作は車体が振られて危険ですので、十分に注意してください。

○スピードの出しすぎに注意してください。

また、下り坂や雨天時は制動距離が長くなりますので十分に注意してください。
