## 事故事例

### タイヤ交換時のバースト事故

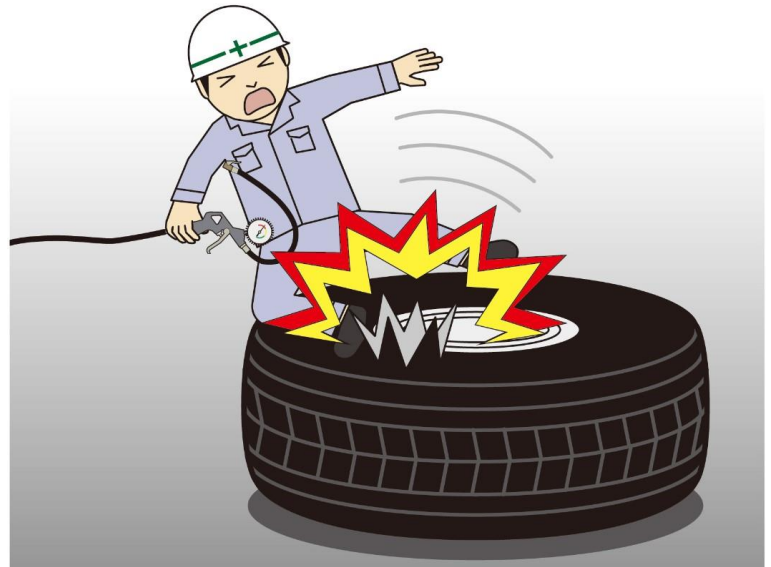
タイヤ交換において、ホイールにタイヤを組み込み、空気を充填しようとした。

作業者がタイヤの上に乗る、空気を充填していたところ、タイヤがバーストして、作業者が吹き飛ばされた。

タイヤの組み付け不良および充填する空気圧の上げ過ぎ。

タイヤに空気を入れるときは、タイヤの状態(装着状態・傷・損傷の有無)を確認し、適切な空気圧で充填する。

適正な空気圧を、取扱説明書等にて確認し、タイヤに空気を充填、または補充してください。

また、自動車(二輪自動車を除く。)用タイヤの組立てに係る業務のうち、空気圧縮機を用いて当該タイヤに空気を充填する業務を行う場合は**特別教育**が必要です。タイヤを組み換えて空気を充填する場合は特別教育を受けた者が実施してください。
