事故事例

待機中に、フック急降下

ラフテレーンクレーン

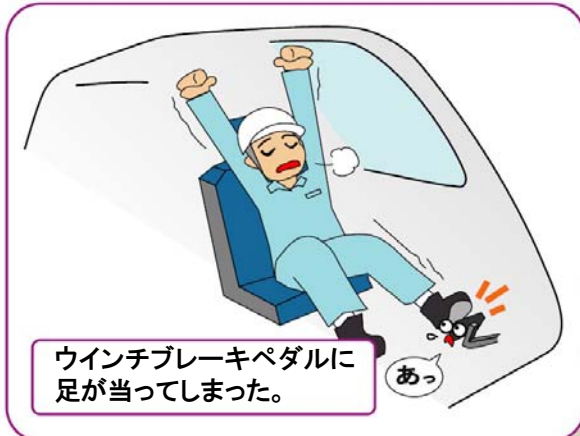
現場にて待機中に、足がウインチブレーキペダルに当り、サブフックが急降下した。

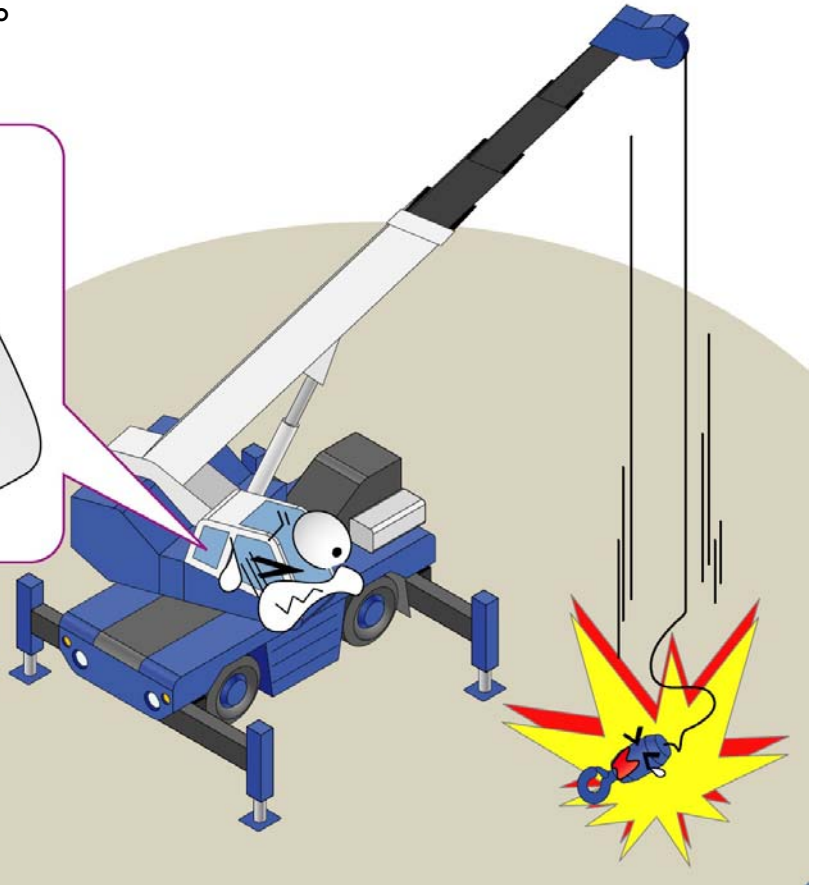
ウインチクラッチ

- ・ウインチクラッチスイッチを「FREE」に切り換えたまま、戻し忘れていた。
- ・足がウインチブレーキペダルに当たってしまった。(踏み込んでしまった)

表示ランプ点灯確認

急降下作業以外の時は必ず、ウインチクラッチスイッチを「ON」にしておいてください。

ウインチクラッチスイッチを「FREE」にしていると、誤って足がウインチブレーキペダルに触れると、つり荷が落下して事故を引き起こす恐れがあります。
