# 改善箇所説明図

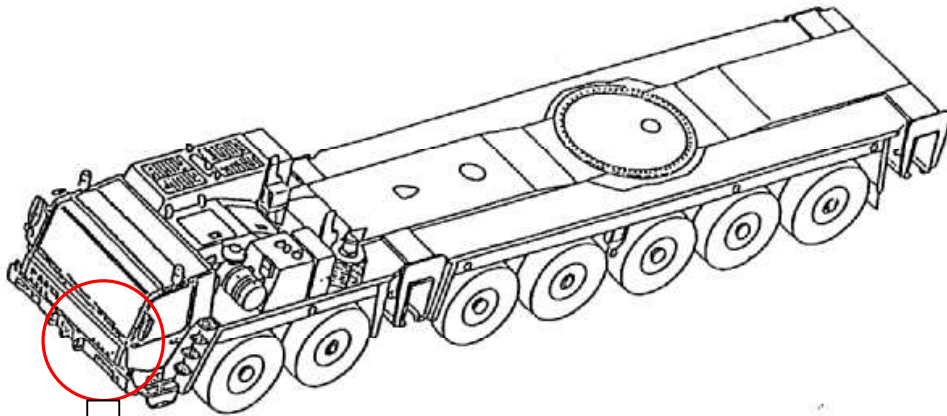
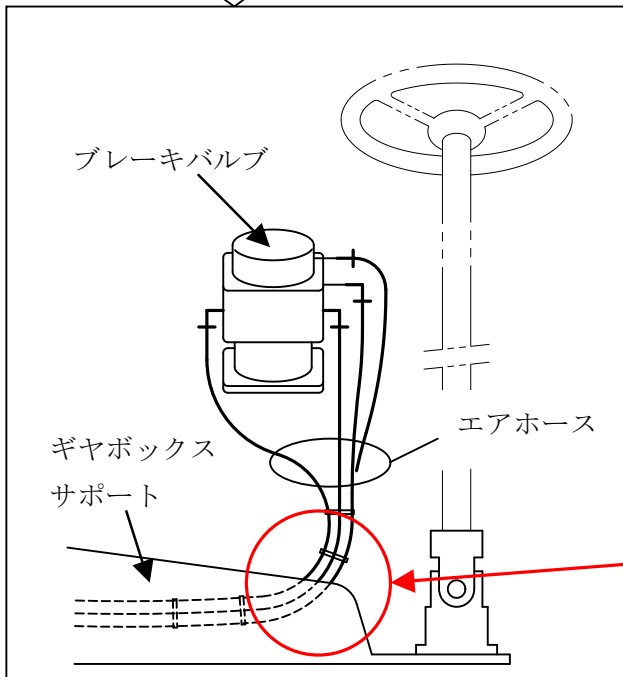
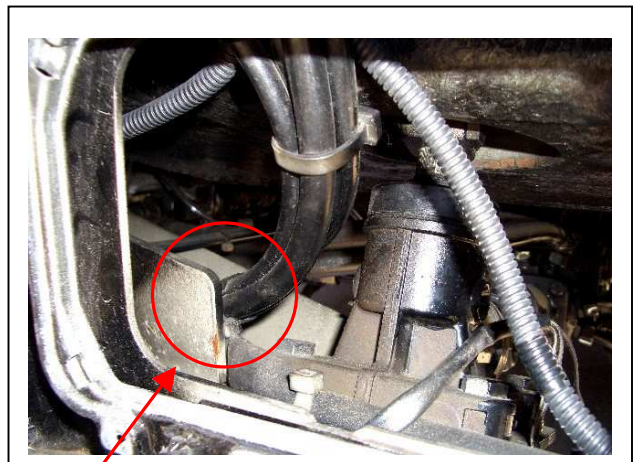
基準不適合箇所

ブレーキバルブとエアタンク間のエアホース組付工程でのばらつきにより、エアホースがステアリングのギヤボックスサポートに接触するものがある。そのため、走行等の振動により当該ホースが摩耗し、エアが漏れ、最悪の場合、制動力が低下するおそれがある。

全車両、エアホースが摩耗していないか点検を行い、摩耗している場合はエアホースを新品に交換するとともに、当該箇所のエアホースを樹脂チューブで保護し、ギヤボックスサポート端面に保護ゴムを追加取付けする。

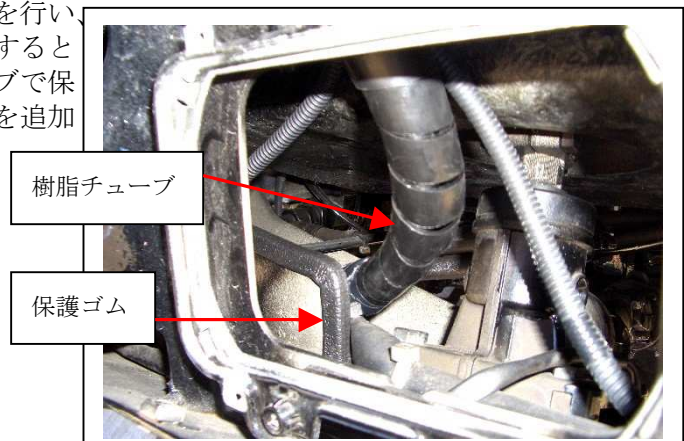
□ 内は追加部品を示す。
