**事故  
事例****AML を解除しての作業における事故**

ラフテレーンクレーン

**事故発生状況**

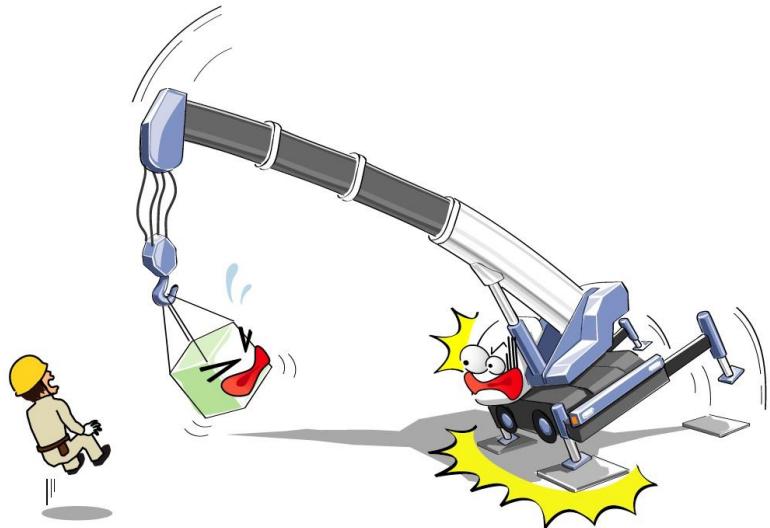
- ①アウトリガ最小張出側に  
旋回して転倒

AML を解除していたため、過負荷状態でも自動停止しなかった。

**重要！** クレーン作業時には、AML を絶対に解除しないでください。

AML を解除しての作業は、非常に危険です。  
過負荷領域や転倒危険領域に作動させても自動停止せず、重大事故につながります。

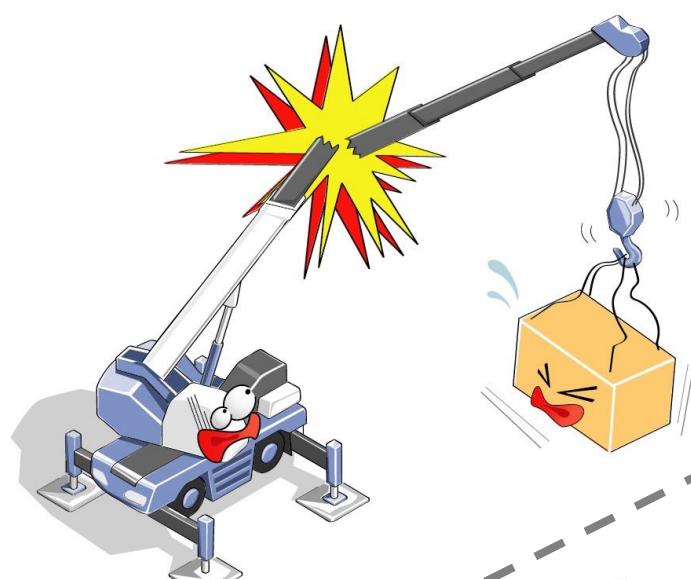
- ②過負荷で作業を行い破損

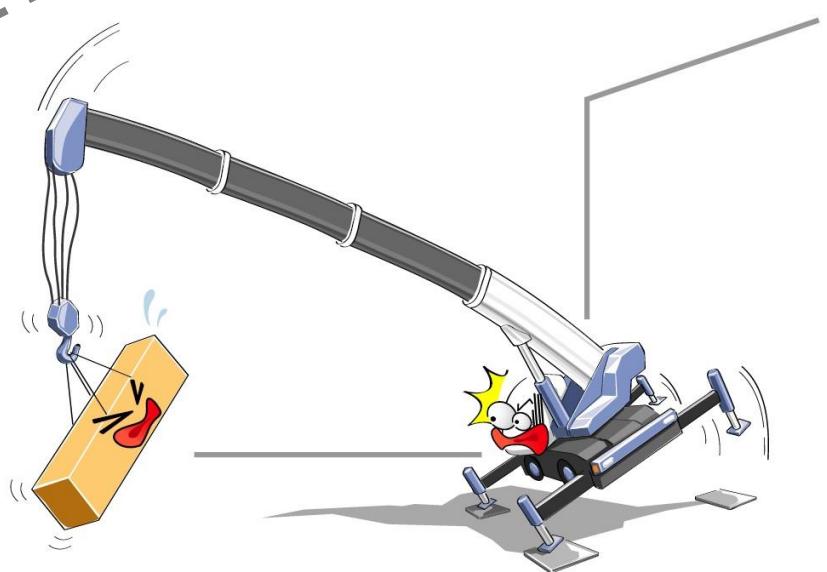
- ③作業半径を大きくし、  
過負荷になって転倒

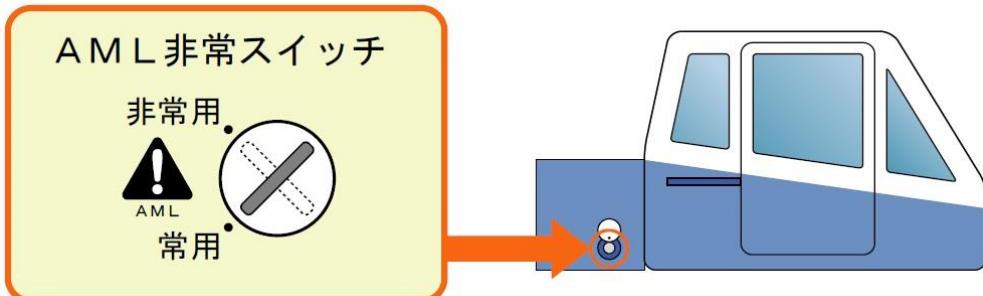
AML 非常スイッチは、「常用」にしてキーを抜いて、  
車両管理者または工事管理者が管理してください。

AML の自動停止機能を解除して、クレーン作業を行うことは  
労働安全衛生規則 第二十九条で禁止されています。
