## 事故事例

### 待機中に、フック急降下

ラフテレーンクレーン

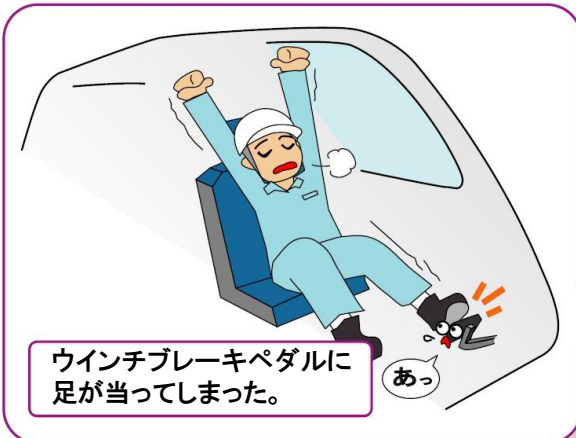
現場にて待機中に、足がウインチブレーキペダルに当り、サブフックが急降下した。

- ・ウインチクラッチスイッチを「FREE」に切り換えたまま、戻し忘れていた。
- ・足がウインチブレーキペダルに当たってしまった。(踏み込んでしまった)

急降下作業以外の時は必ず、ウインチクラッチスイッチを「ON」にしておいてください。

ウインチクラッチスイッチを「FREE」にしていると、誤って足がウインチブレーキペダルに触れると、つり荷が落下して事故を引き起こす恐れがあります。

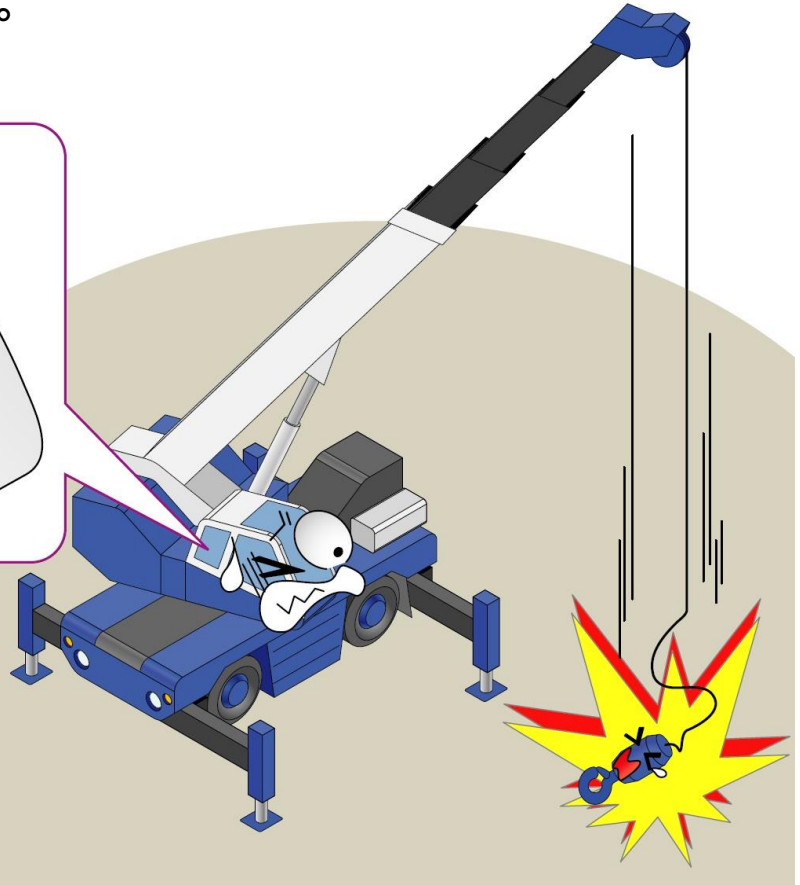
ウインチクラッチ

表示ランプ点灯確認
