事故事例

ウインチワイヤロープ切れによるつり荷落下事故

クレーン車

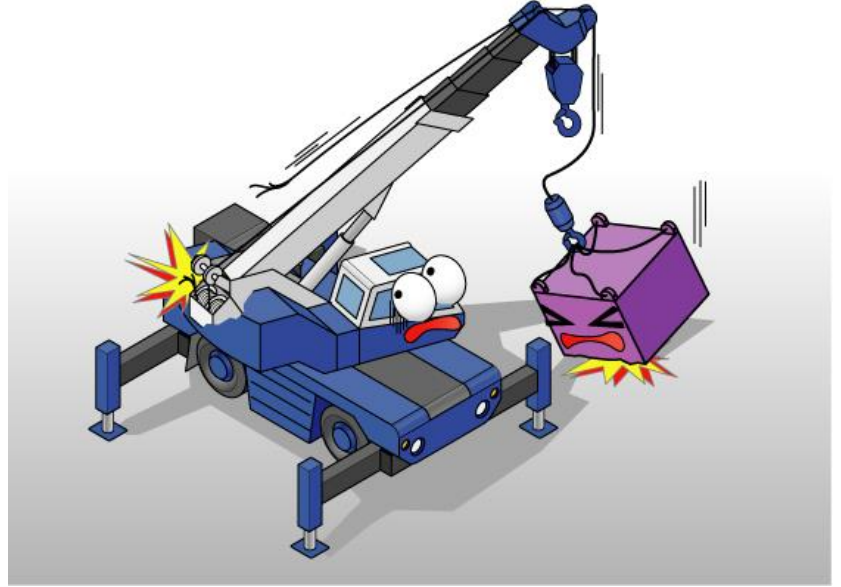
船舶へ荷物の積み降ろし作業中に、サブウインチワイヤロープが切れて、つり荷が落下した。

- ・同一作業(船舶への荷物の積み降ろし)の繰り返しによるウインチワイヤロープの局所的な消耗。
- ・ウインチワイヤロープの点検不足。(作業開始前の点検、定期自主検査)

ウインチワイヤロープの点検を確実にを行う

作業開始前の点検ならびに定期自主検査時に、ウインチワイヤロープの摩耗や損傷など異常の有無を確認する。

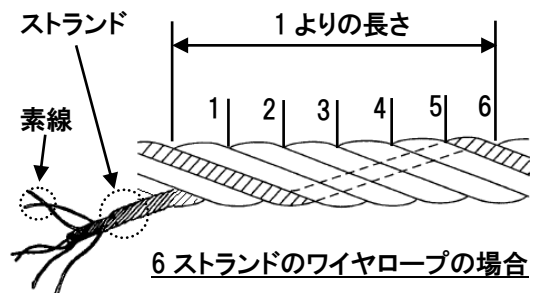
不適格なワイヤロープの使用禁止

- (1) ワイヤロープ 1 よりの間において、素線の数の 10%以上の素線が切断しているもの。
- (2) 直径の減少が公称径の 7%を超えるもの。
- (3) キンクしたもの。
- (4) 著しい形崩れまたは腐食があるもの。
