# 事故事例

## アウトリガジャッキ張出中の指はさみ事故

カーゴ SL 仕様車・セルフローダ

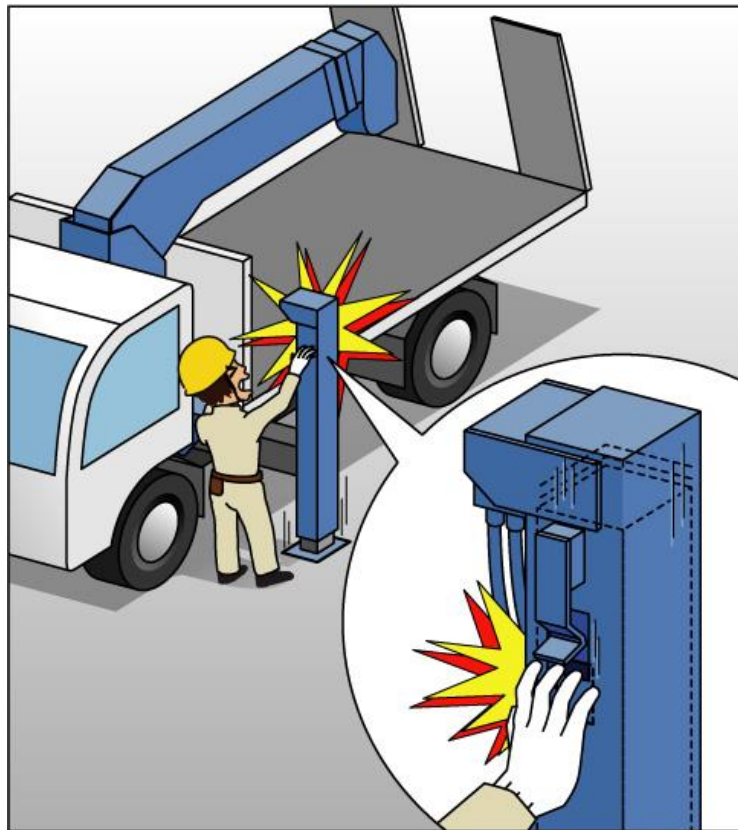
ジャッキ張出操作を行った際に、添えていた手(指がジャッキ脱落防止装置の穴部分に入っていた)をはさんだ。

- ・添えていた手が、ジャッキ穴部分(可動部)に入っていたことに気がつかなかった。
- ・左手でのアウトリガ張出操作に気をとられ、右手に注意が行き届かなかった。

- ・可動部分や可動部分に係る穴部に、手や足などがはさまれることがありますので、操作前に手や足の位置に十分注意してください。
- ・可動部分周辺に、人や物が無いことを確認して操作してください。
