# 事故事例

## ブーム「起」動作が停止せず天井衝突事故

高所作業車

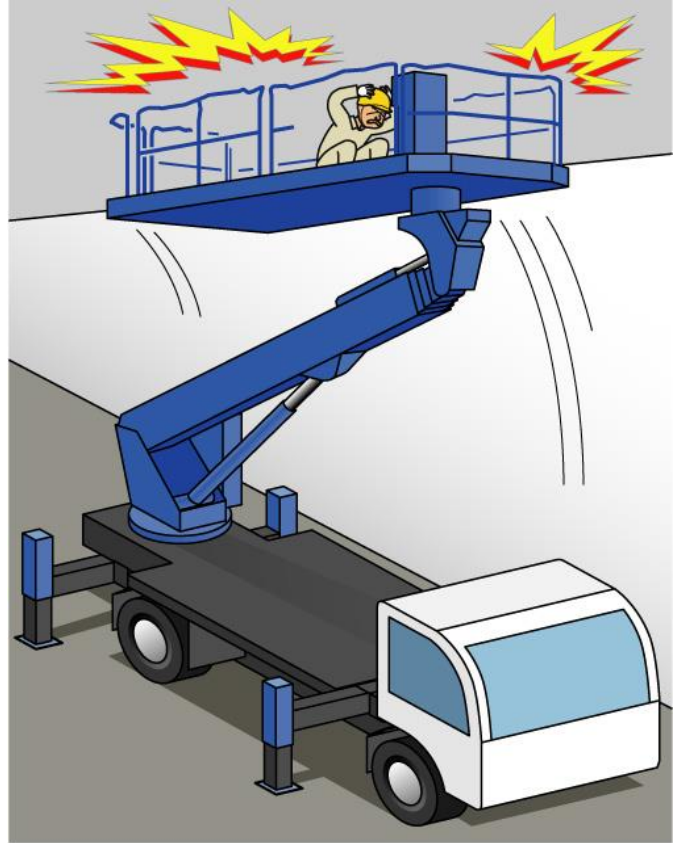
### 事故発生状況

ブーム「起」操作中、停止位置にて起伏操作スイッチより手を放したが、「起」動作が止まらず天井に衝突した。

- ・起伏操作スイッチの故障により、スイッチから手を放しても中立位置に戻らなかった。
- ・「起」動作が止まらなかった時、気が動転して、ストップスイッチ（押す）による緊急停止操作ができなかった。

作業開始前点検時、各部の点検（スイッチの作動等）を確実に行ってください。  
また、ストップスイッチの位置を確認し、異常を感じた場合は、速やかに押せるようにしてください。

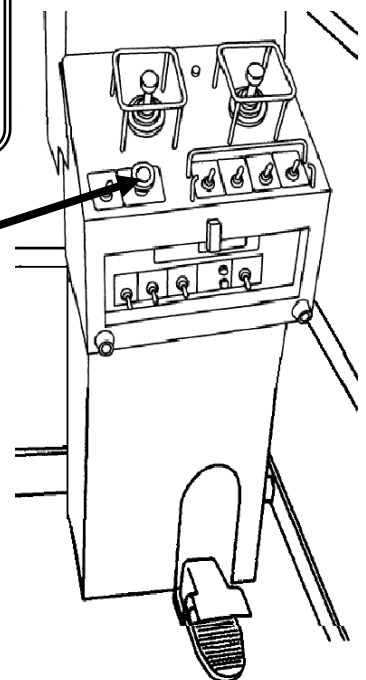
ストップ  
スイッチ

※本図は AT-200S-1 の上部操作部です。

作業開始前点検で異常が認められる場合は、当社指定サービス工場に依頼し整備してください。  
また、異常がなくても定期的に交換しなければならない部品（定期交換部品）は、交換してください。
