## 事故事例

# 過負荷状態でのブーム上げ操作による折損事故

ラフテレーンクレーン

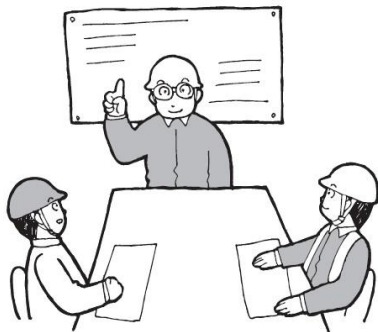
G05012-000

○荷を吊り上げるときは、ウインチ操作で地切りを行ってください。ブーム上げやブーム伸長操作による地切りは、機械の損傷や転倒事故の原因になります。

○定格総荷重表に基づき、吊り上げる荷の質量、揚程、積み降ろしの場所、クレーンの設置場所、作業手順、玉掛けの方法など、作業を始める前に作業責任者、玉掛け作業員、合図者などの関係者と十分な打ち合わせを行い、無理な作業はしないでください。
